**ANÁLISIS CINEMÁTICO DE LOS TALUDES DE LA MINA LA JAGUA CON  
BASE EN IMÁGENES DE SIROVISION; LA JAGUA DE IBIRÍCO-CESAR.**

**FUNDACION UNIVERSITARIA DEL AREA ANDINA  
INGENIERIAS Y CIENCIAS BASICAS  
INGENIERÍA GEOLÓGICA  
VALLEDUPAR - CESAR  
2016**

**Informe de práctica empresarial presentando como requisito para optar por  
el título de INGENIERO GEOLOGO**

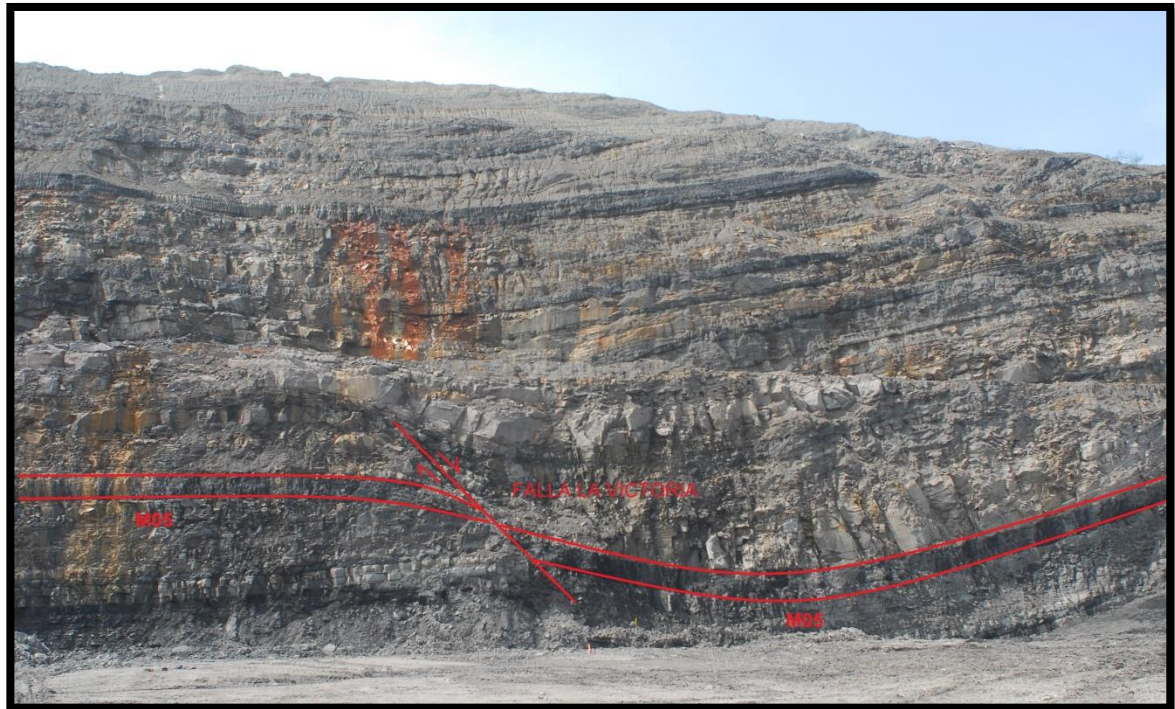
**Imagen 1.** Desplazamiento generado en el M05 por la falla La Victoria, Pared Bloque 5 Eje Nivel 2.

de las fallas más importantes de la sinclinal es la falla La Victoria presenta una disposición  $N70^{\circ}E/45^{\circ}NW$ <sup>6</sup> y presenta un pequeño desplazamiento vertical<sup>7</sup>; la falla La Victoria presenta estructuras secundarias ramificadas, resultantes de los procesos de propagación del plano principal, también fallas sintéticas asociadas con rumbo y buzamiento promedio  $N83^{\circ}E/52^{\circ}NW$ <sup>8</sup>.

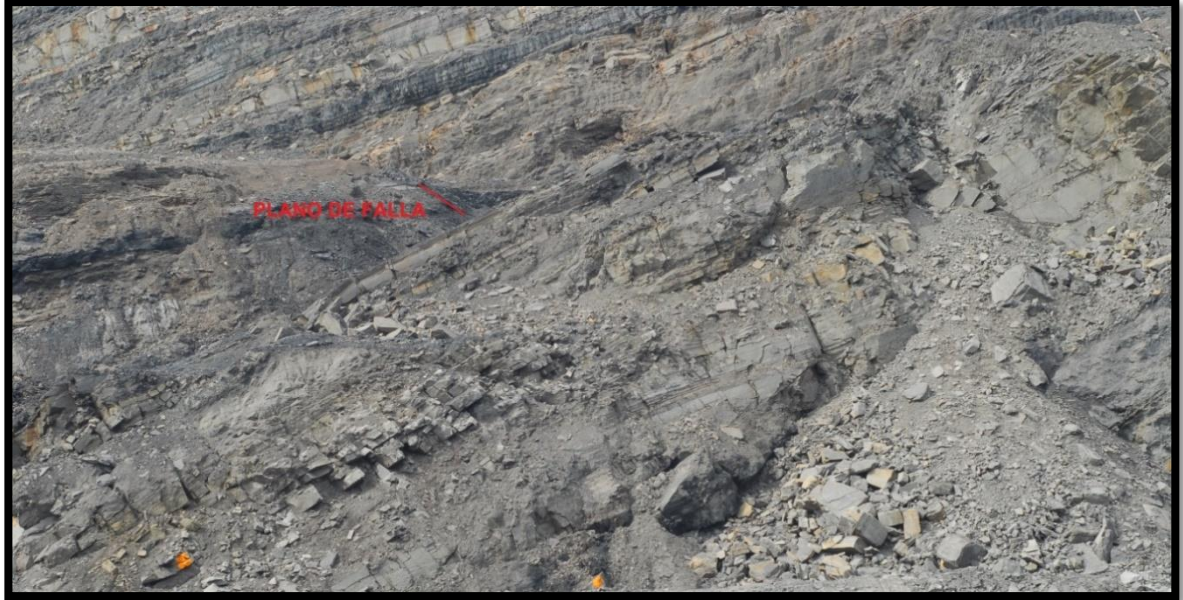
**Imagen 2.** Plano de falla con dirección NW afectando al M15 con una falla en cuña, pared bloque 5 occidental Nivel 35.

También se presentan otras fallas normales (Imagen 2) con pequeños desplazamientos controlando a los mantos de carbón pertenecientes al miembro medio de la formación los cuervos, mostrando buzamientos que varían desde los  $20^{\circ}$  hasta  $60^{\circ}$  aproximadamente con dirección NW y otras con dirección NE poniendo en contacto al miembro Medio y miembro Superior de la Formación los Cuervos con un trazado rectilíneo iniciando en Cerro Largo y terminado cerca al cierre del Anticlinal Loma Corazones<sup>9</sup>.

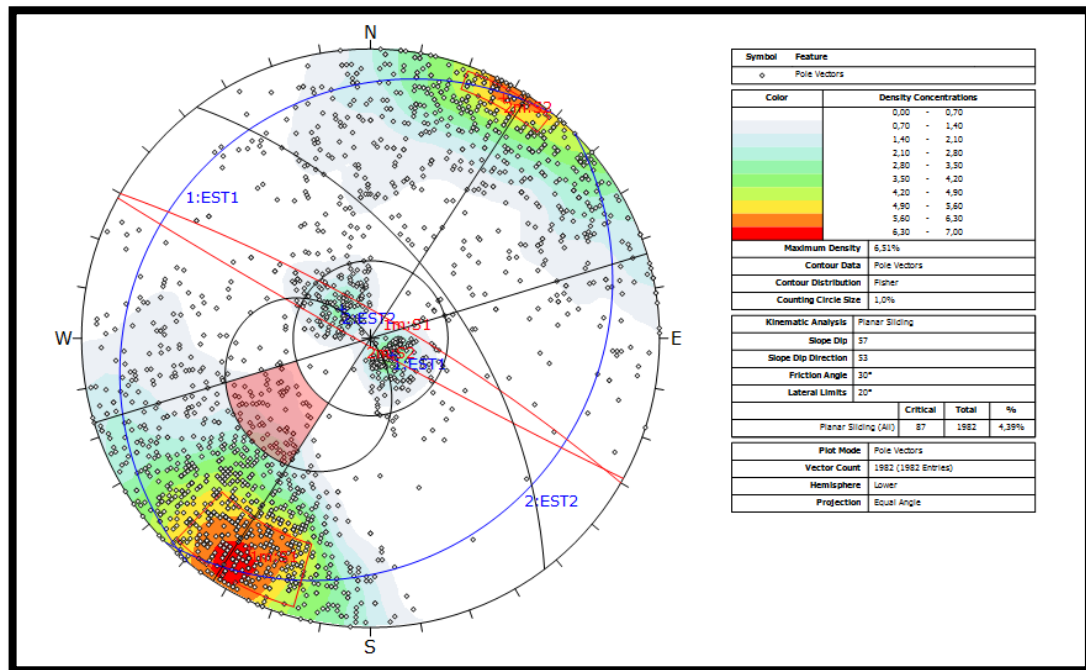
**Figura 49.** Análisis cinemático por falla planar del bloque 4.

En este caso, En la figura 49 muestra la dirección de inmersión de los planos, está dentro de un intervalo angular con dirección de inmersión diferente; la adición de los límites laterales no cambia los resultados, ya que 87 polos están contenidos dentro del área crítica. La tabla 47 muestra lo resultados de todos los polos (87/1982), se logra observar que la probabilidad de falla planar es muy baja para esta combinación de orientación de pendiente y ángulo de fricción.

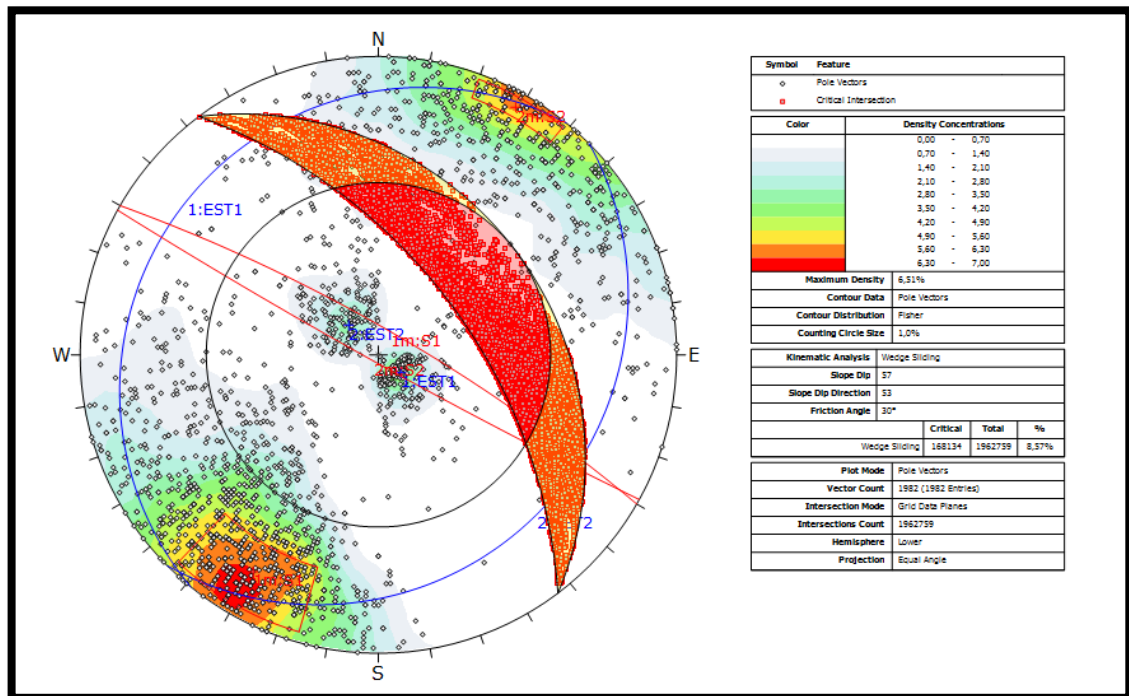
**Figura 50.** Análisis cinemático por falla en cuña del bloque 4.

En este caso, todos los puntos que se observan en la figura 50 son puntos de intersección, donde cada punto trazado representa dos puntos de articulación y se consideran los planos del archivo, es decir, cada plano se intersecan con otro plano para determinar los puntos de intersección; el porcentaje de las intersecciones críticas en comparación con el número total es muy bajo (8,57%). por lo que la falla en cuña no es de gran preocupación para esta orientación de

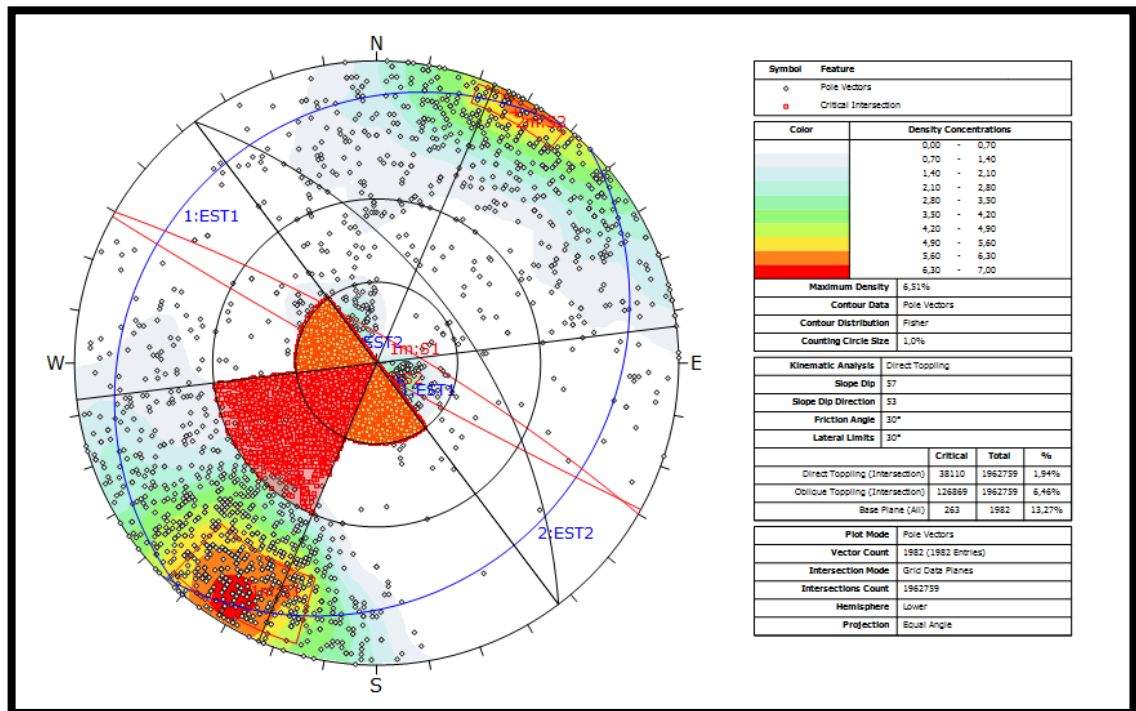
**Figura 51.** Análisis cinemático por falla toppling del bloque 4.

En este caso, la figura 51 muestra la información en términos de recuentos ponderados de polos, el direct toppling representan las intersecciones de los polos. La tabla 49 presenta un porcentaje bajo (13,27%) y un área crítica de todos polos (263/1982).

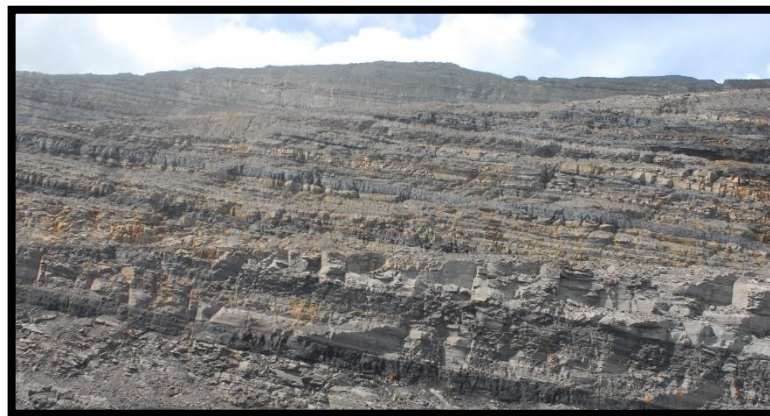
**Imagen 6.** Aspecto general del talud presente en bloque 5. Ubicación E.

Las imágenes 5 y 6 muestran las condiciones generales del bloque, en la parte Oeste (W) presentando desprendimiento de roca, grado medio de meteorización y oxidación en la roca, también se presentan fallas que afecta la estabilidad de talud; por esta razón se realizara un análisis cinemático con los tres modos de falla principales.

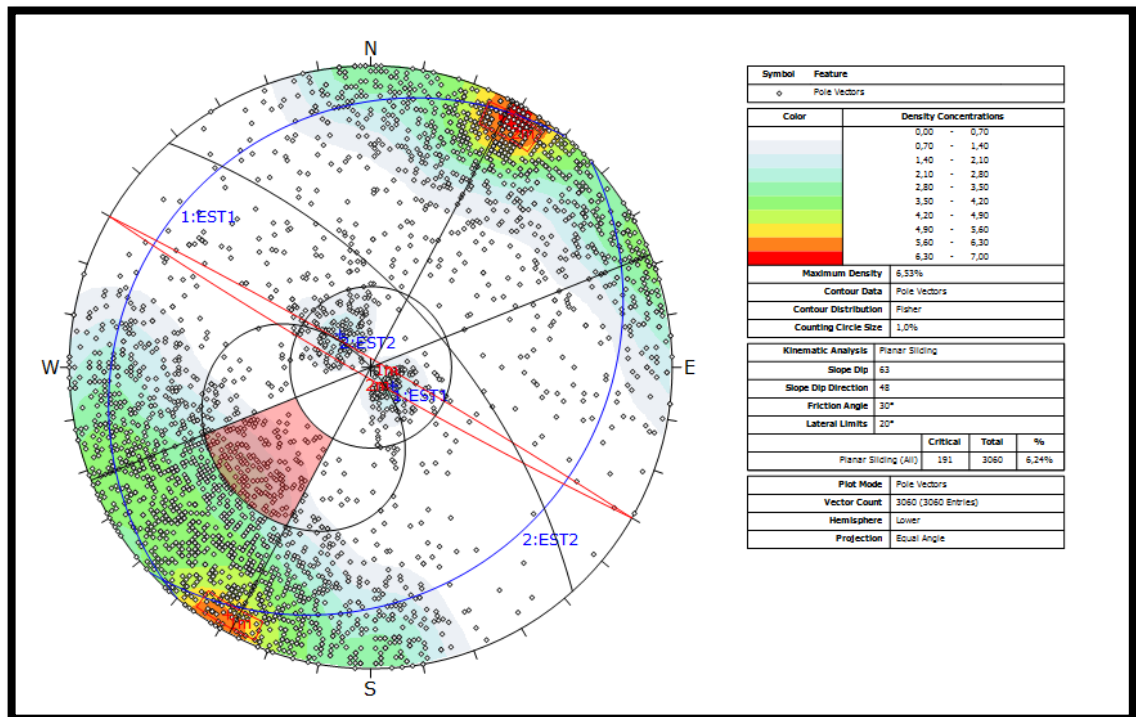
**Figura 52.** Análisis cinemático por falla planar del bloque 5.

En este caso, En la figura 52 muestra la dirección de inmersión de los planos, está dentro de un intervalo angular con dirección de inmersión diferente; la adición de los límites laterales no cambia los resultados, ya que 191 polos están contenidos dentro del área crítica. La tabla 50 muestra lo resultados de todos los polos

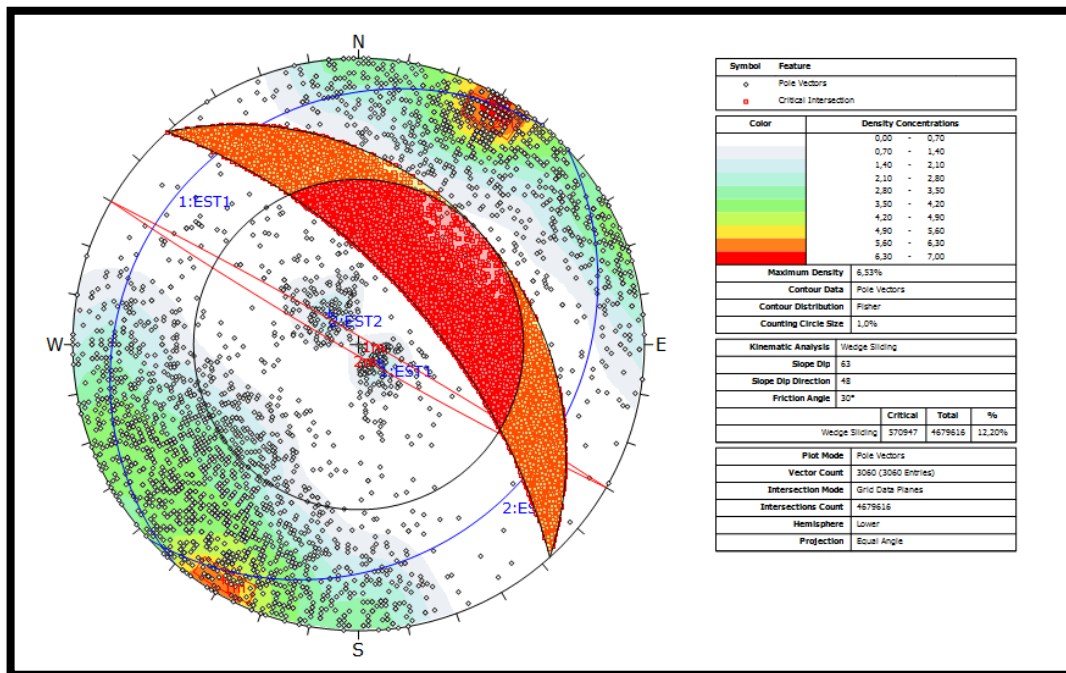
**Figura 53.** Análisis cinemático por falla en cuña del bloque 5.

En este caso, todos los puntos que se observan en la figura 53 son puntos de intersección, donde cada punto trazado representa dos puntos de articulación y se consideran los planos del archivo, es decir, cada plano se intersectan con otro plano para determinar los puntos de intersección; el porcentaje de las

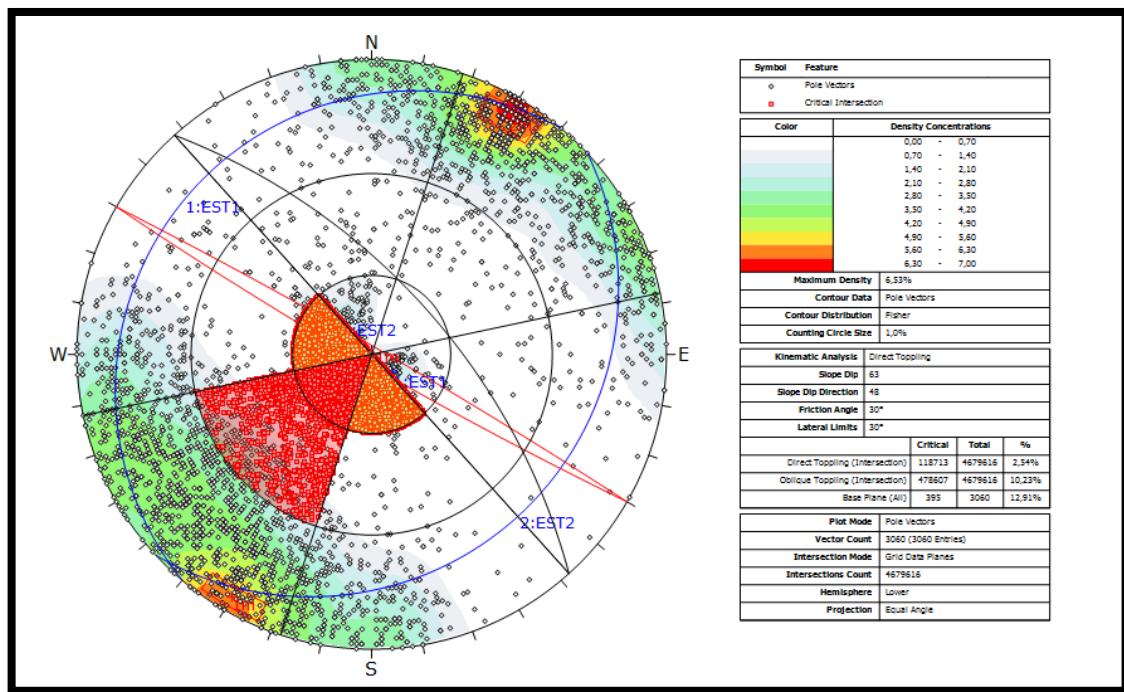
**Figura 54.** Análisis cinemático por falla toppling del bloque 5.

En este caso, En este caso, la figura 54 muestra la información en términos de recuentos ponderados de polos, el direct toppling representan las intersecciones de los polos. La tabla 52 presenta un porcentaje bajo (12,91%) y un área crítica de todos polos (395/3060).

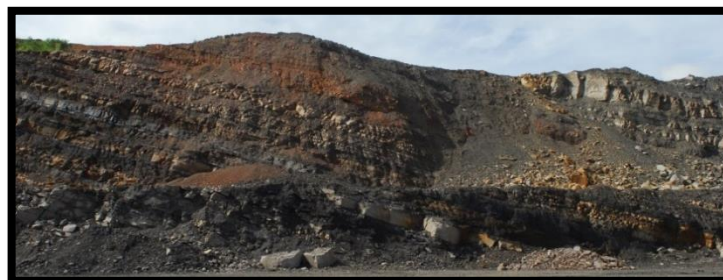
**Imagen 8.** Aspecto general del talud presente en bloque 6. Ubicación E.

Las imágenes 7 y 8 muestra que las condiciones generales del bloque, en la parte Este (E) se presenta una zona de quema donde afecta a los carbones y a la roca, se observa desprendimientos de rocas continuas, alto grado de meteorización y oxidación; por esta razón se realizara un análisis cinemático con los tres modos de falla principales.

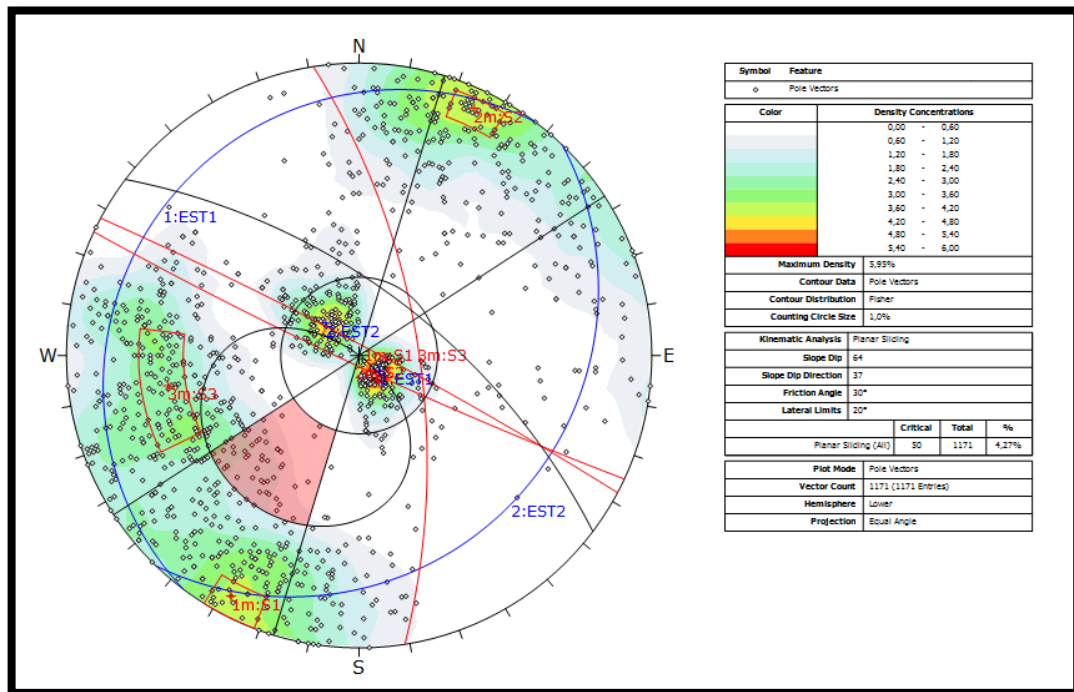
**Figura 55.** Análisis cinemático por falla planar del bloque 6.

En este caso, En la figura 55 muestra la dirección de inmersión de los planos, está dentro de un intervalo angular con dirección de inmersión diferente; la adición de los límites laterales no cambia los resultados, ya que 50 polos están contenidos dentro del área crítica. La tabla 53 muestra lo resultados de todos los polos

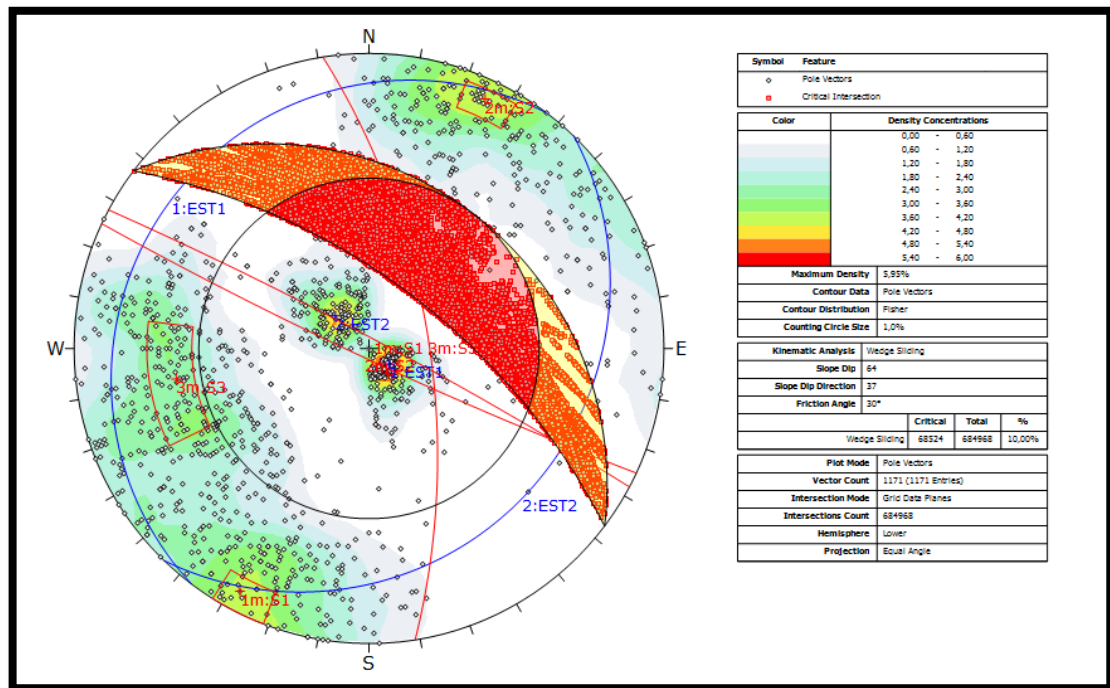
**Figura 56.** Análisis cinemático por falla en cuña del bloque 6.

En este caso, todos los puntos que se observan en la figura 56 son puntos de intersección, donde cada punto trazado representa dos puntos de articulación y se consideran los planos del archivo, es decir, cada plano se intersectan con otro

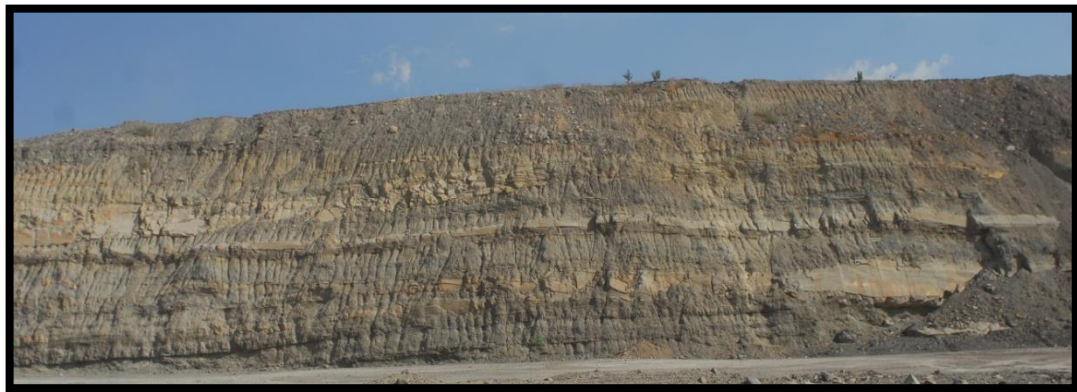
**Imagen 9.** Aspecto general del talud presente en bloque 6. Ubicación W.

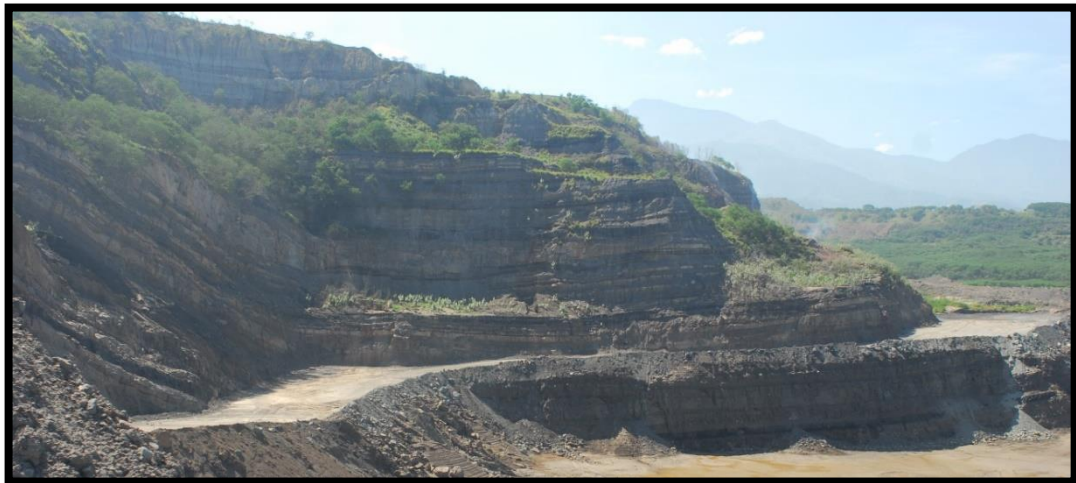
**Imagen 10.** Aspecto general del talud presente en bloque 6. Ubicación W.
