MICROZONIFICACIÓN Y ANÁLISIS DE AMENAZAS POR FENÓMENOS DE
REMOCIÓN EN MASA, EN LA VÍA ENTRE LA CABECERA MUNICIPAL DE
PUEBLO BELLO Y LA VEREDA MONTE GRANDE, DPTO DEL CESAR.

FUNDACIÓN UNIVERSITARIA DEL ÁREA ANDINA
FACULTAD DE INGENIERÍA
PROGRAMA DE INGENIERÍA GEOLOGICA
VALLEDUPAR
2018

Monografía para optar al título de Ingeniero geólogo

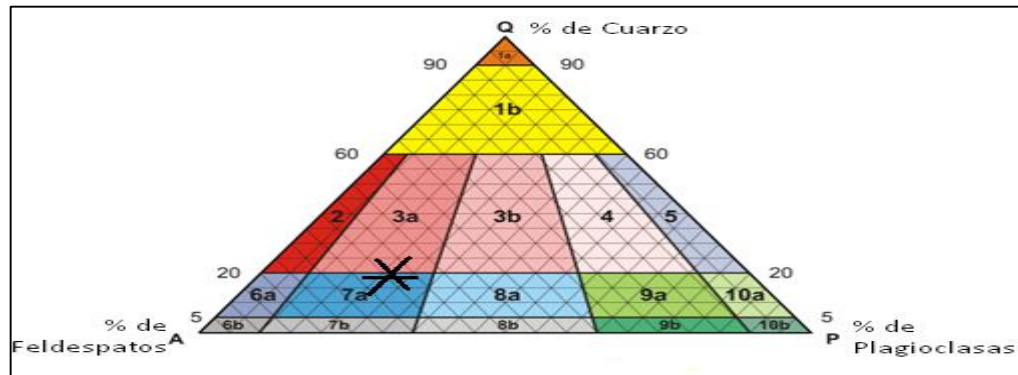
Figura 19. Denominación de rocas ígneas (Cuarzosienita).

Índice de color: 15 %
 F= 50% → 58.8%
 P= 20% → 23.52%
 Q= 15% → 17.64%

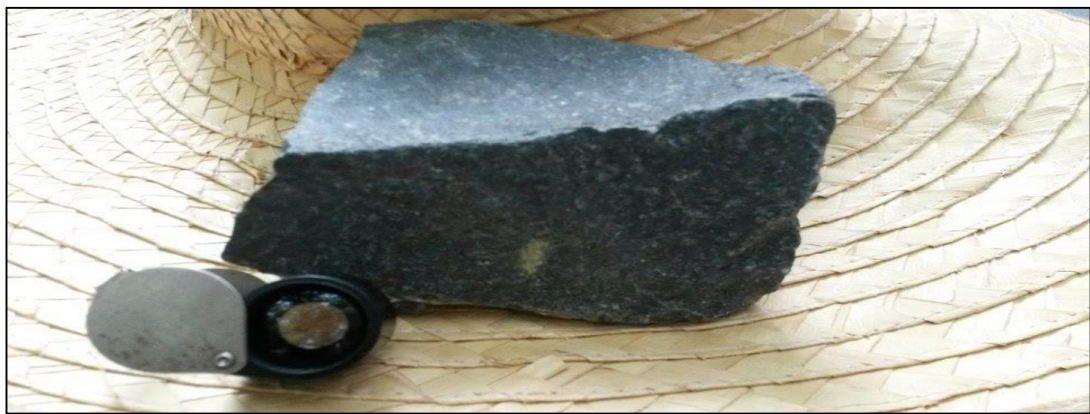
Figura 22. Basalto encontrado en la zona de estudio.

Roca de origen volcánico de color negro perteneciente a la serie sub-alcalina, de matriz vítrea, textura hialocristalina, compuesta por plagioclasas cálcicas y piroxenos disgregados, posee algunos cristales de cuarzo.

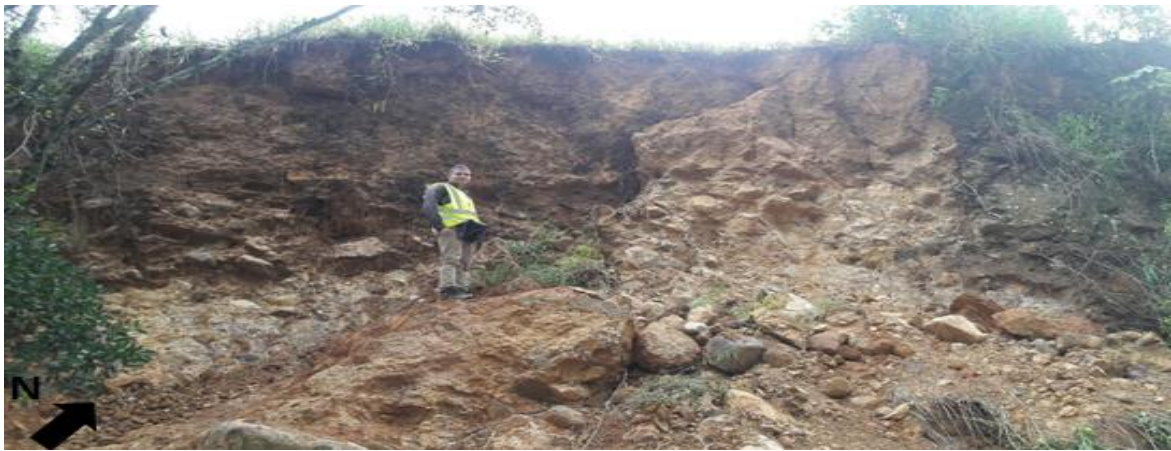
Figura 23. Depósito aluvial. Bloques, gravas, cantos, arenas y limos. (Estación 20)

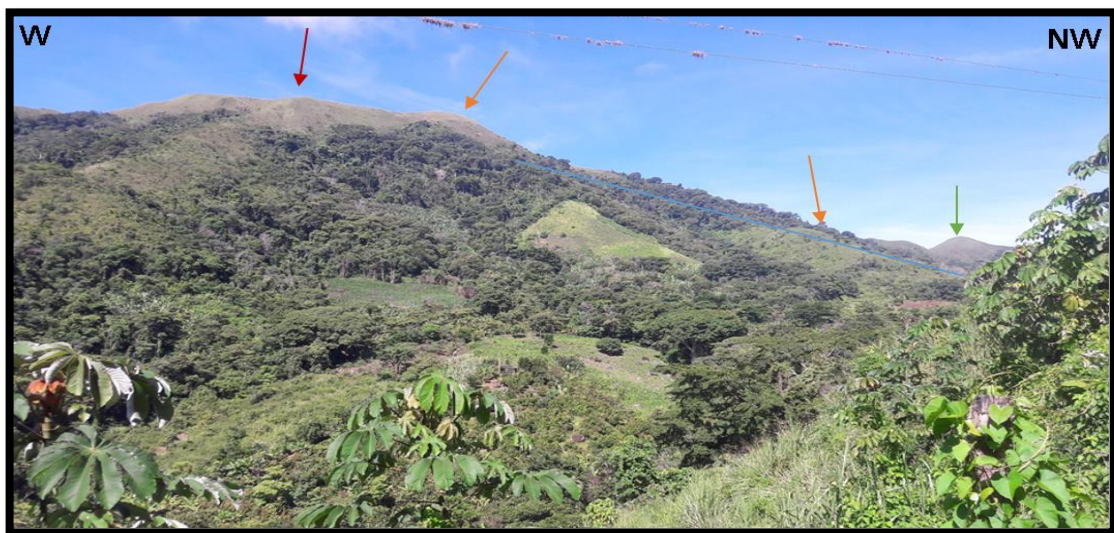
Figura 27. Identificación de geoformas: Dld, Dlo, Dldeal, Dsr.

Loma denudada “Dld”: topografía de bajo relieve, con cimas subredondeadas a redondeadas estrechas alargadas, con pendientes que fluctúan de inclinadas a muy abruptas. Caracterizadas por exhibir laderas cortas predominantemente convexas.

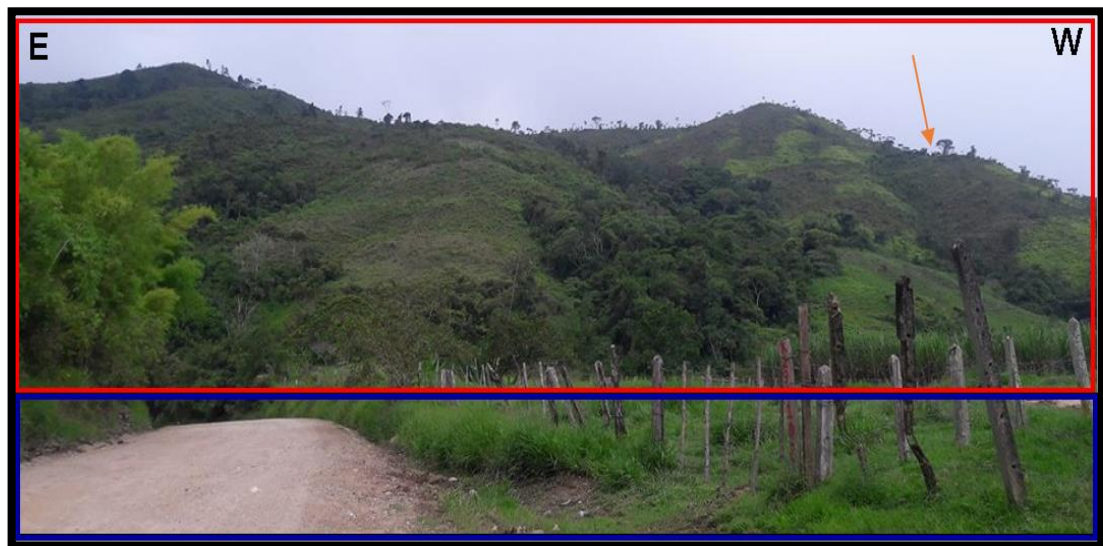
Figura 29. Identificación de geoformas: Dld, Dlres, Ftas.

Terraza de acumulación subreciente “Ftas”: Superficie plana a suavemente ondulada, con índice de relieve muy bajo, de morfología alargada en dirección a la corriente de la quebrada La Solera, afluente del río Ariguaní.

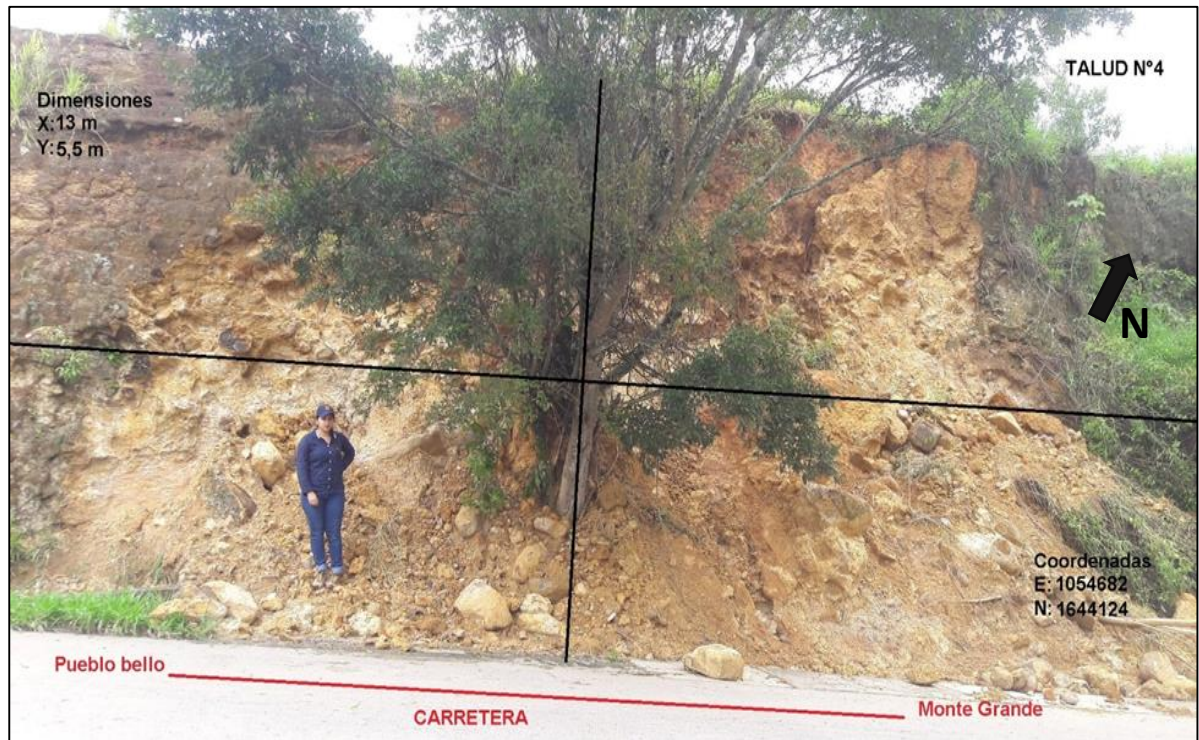
Figura 34. Estación 20, Talud 4 en la sectorización muestral taludes.

Para finalizar, en la figura 34 podemos identificar un tipo de deslizamiento rotacional, evidenciado por el arrastre y posterior inclinación a 35°, generada en los árboles por los movimientos de tierra.

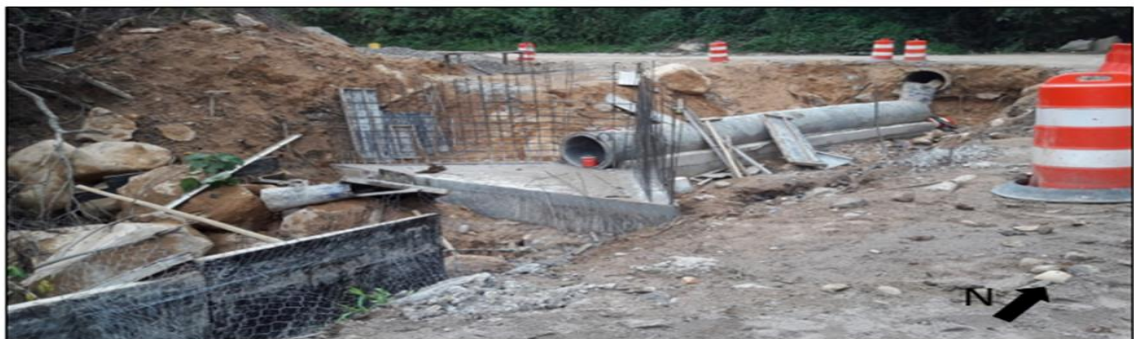
En la zona hay presencia de caseríos y con ello redes de abastecimiento de agua y saneamiento en zonas de pendiente elevada, propensos a sufrir deslizamientos. La implementación de acueductos (Figura 41) y alcantarillados también es un factor importante en la estabilidad de taludes, debido a que es muy común encontrar fugas de agua, produciendo focos de erosión e interviniendo infiltraciones que afectan a suelos permeables en los cuales el agua no sale a la superficie, es por eso que es fundamental determinar los sitios donde exista o pueda existir concentración de agua. Las corrientes de los cuerpos de agua son estables mientras no se modifique su cauce, ni ninguna practica que desequilibre sus condiciones hidráulicas, cabe anotar que debido al trabajo que se está implementando en la vía, en este caso las vibraciones que son otro factor importante de inestabilidad de taludes, se producen constantemente debido al movimiento de maquinaria.

Figura 41. Instalación de acueductos y redes de drenaje en el kilómetro 10 de la vía.

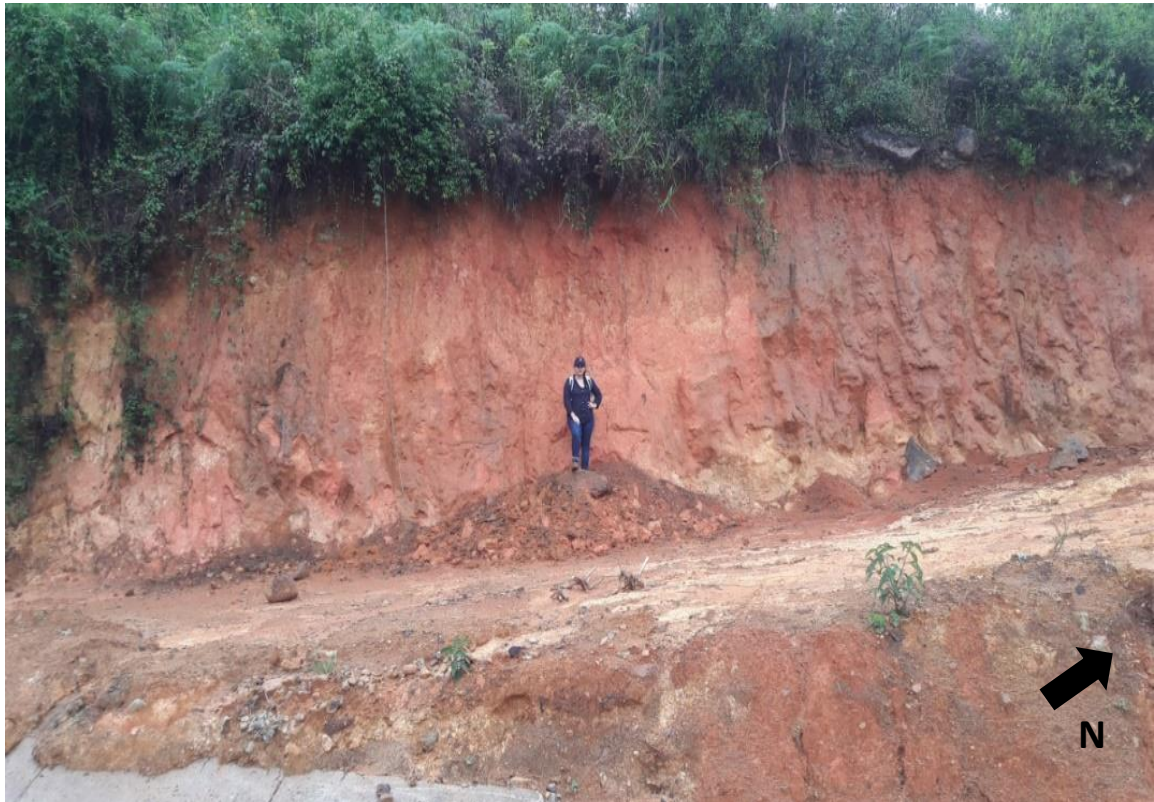
Figura 43. Talud que presenta nivel de amenaza muy baja y baja.

Corresponde a las zonas donde la cobertura vegetal es escasa. Esta zona se caracteriza por pendientes que van de 0-7 % propias de suelos que han sido derivados de rocas ígneas (ignimbritas, brechas y Cuarzosienita). Además, estos suelos están conformados por materiales como los limos y las arenas que poseen características que los definen como resistentes. En esta categoría se incluyen los taludes 14, 17 y 18.

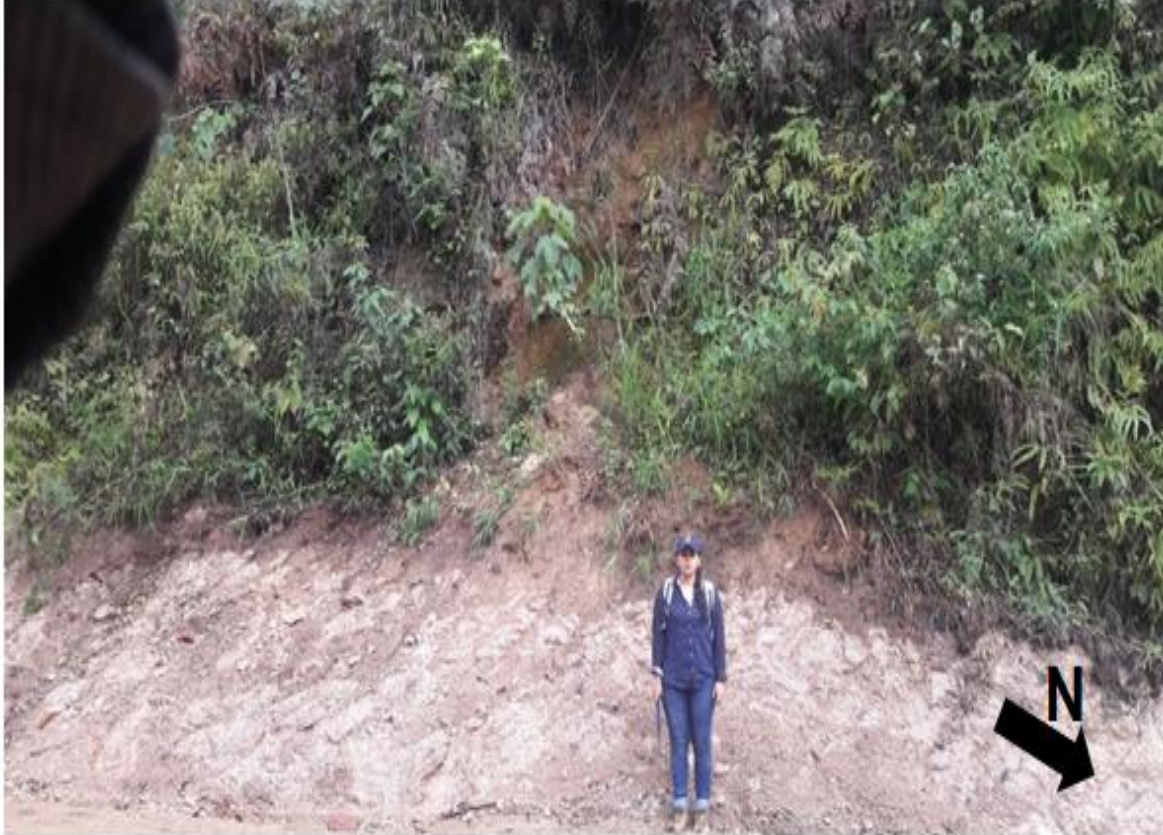
Figura 44. Talud que presenta nivel de amenaza media.

Corresponde a las zonas donde por lo general hay poca vegetación y las coronas de los taludes no se encuentran bien cubiertas permitiendo la infiltración de agua y la erosión del material que compone el talud, se caracteriza por poseer pendientes entre 7-12% propias de suelos como arenas finas y arcillas, este último incide en la inestabilidad de los taludes. En esta categoría se incluyen los taludes 16 y 19.

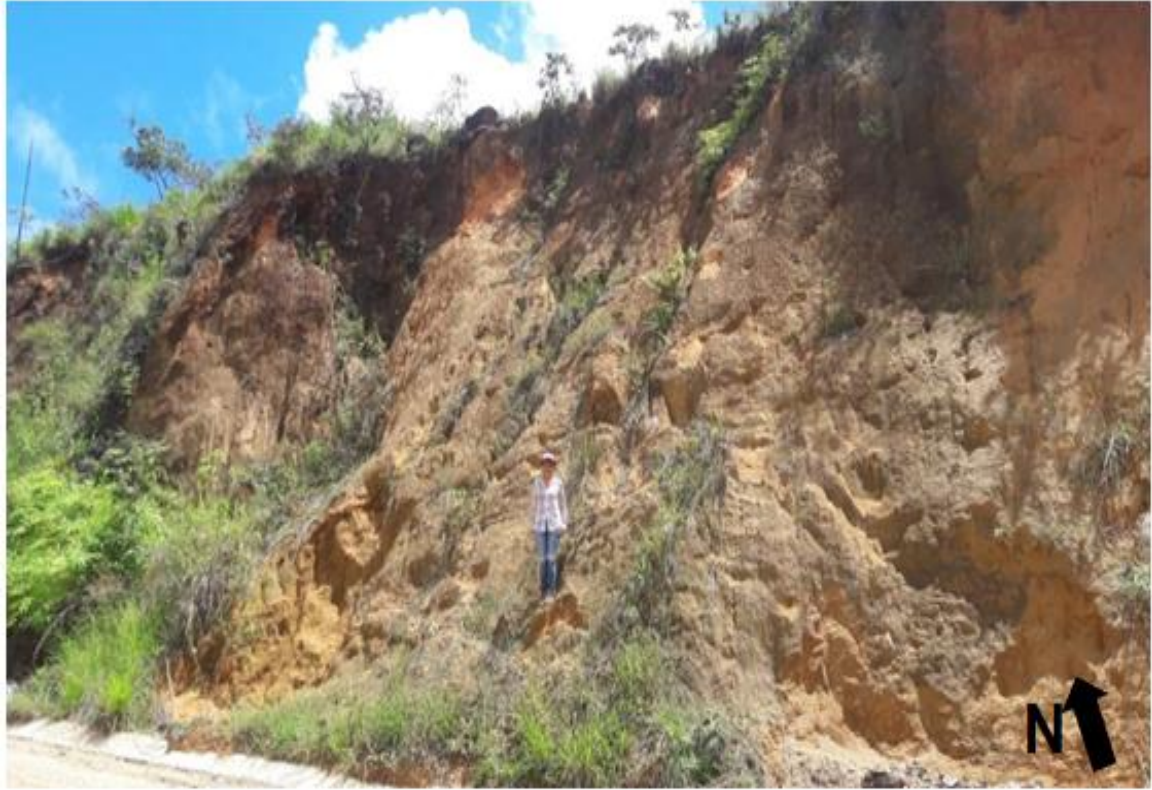
Figura 45. Talud que presenta nivel de amenaza alta.

Este nivel de amenaza se encuentra en la parte Este de la vía y de manera general es uno de los más predominantes, donde las pendientes correspondientes a estos suelos van desde 12 a 25% y se pueden observar laderas abruptas. Los materiales que componen estos taludes son inestables siendo más susceptibles a que se produzcan deslizamientos.

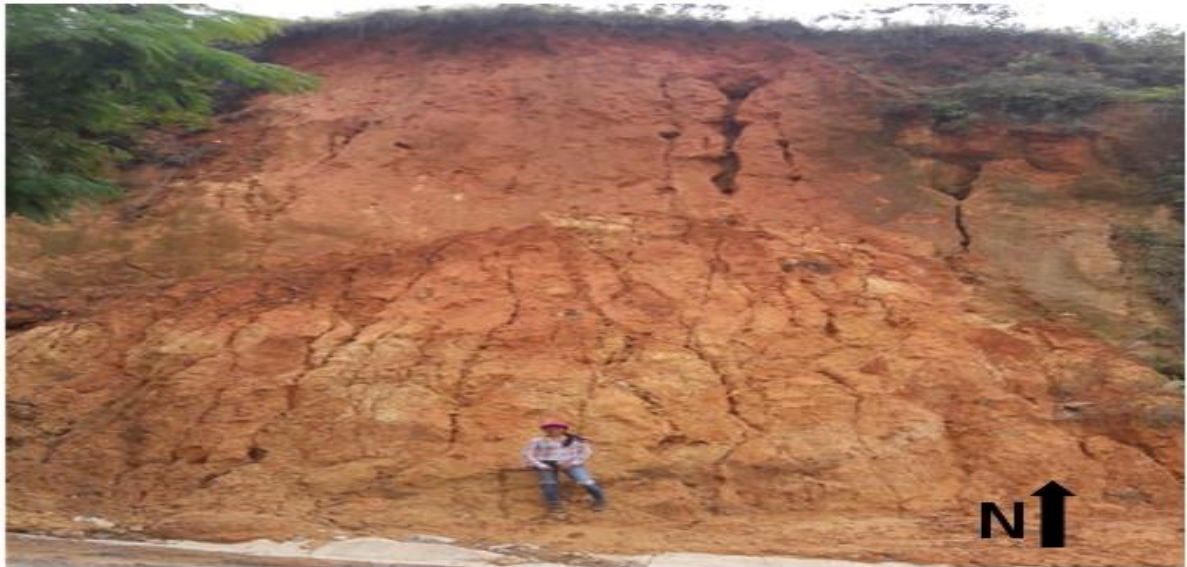
La vegetación es bastante densa, sin embargo, los taludes por lo general se encuentran a la intemperie de la erosión y la lluvia, permitiendo la infiltración de agua generando la desestabilización de los materiales que componen el talud. Los taludes que componen esta categoría son 2, 2.1, 3, 4, 5, 9, 13 y 15.

Figura 46. Talud que presenta nivel de amenaza alta.

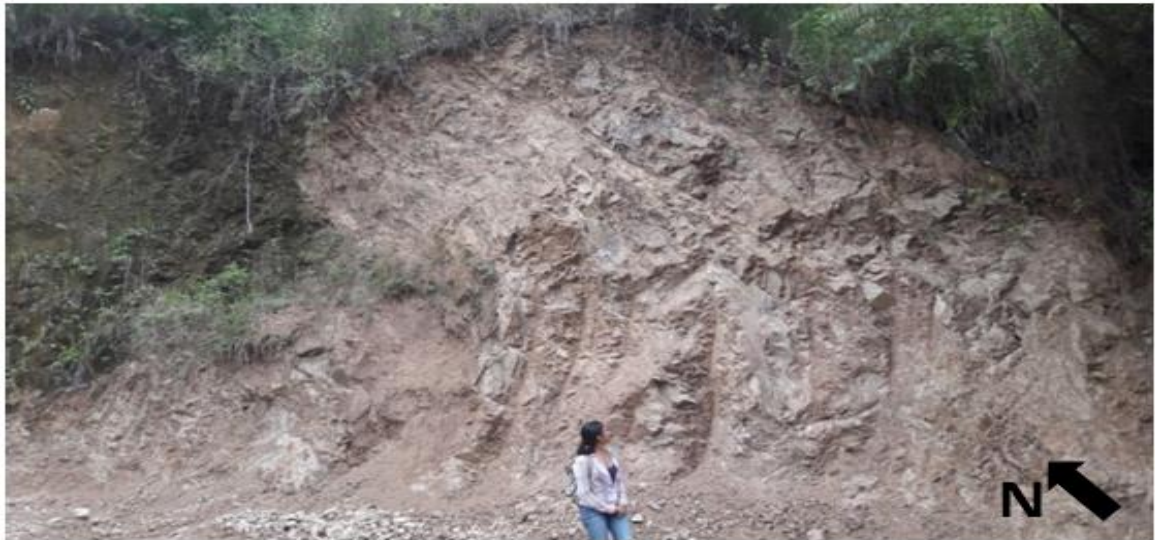
Figura 47. Talud que presenta nivel de amenaza muy alta.

Se puede identificar en la parte NE y SE de la vía en donde las pendientes tienen un rango de inclinación del 12 – 25% (fuertemente inclinadas) y en menor proporción del 50 – 75% (ligeramente escarpadas) correspondiente al 10% del área. Las pendientes son muy pronunciadas lo que hace que se supere el ángulo de reposo de los taludes ubicados en esta zona de amenaza; la vegetación que predomina son los bosques con un promedio de precipitación anual de 1000 - 2000mm y mensual de 0-50mm. En esta categoría se incluyen los taludes 6,7, 8, 10, 11 y 12.
