**ANÁLISIS CINEMÁTICO DE LOS TALUDES DE LA MINA LA JAGUA CON  
BASE EN IMÁGENES DE SIROVISION; LA JAGUA DE IBIRÍCO-CESAR.**

**FUNDACION UNIVERSITARIA DEL AREA ANDINA  
INGENIERIAS Y CIENCIAS BASICAS  
INGENIERÍA GEOLÓGICA  
VALLEDUPAR - CESAR  
2016**

**Informe de práctica empresarial presentando como requisito para optar por  
el título de INGENIERO GEOLOGO**

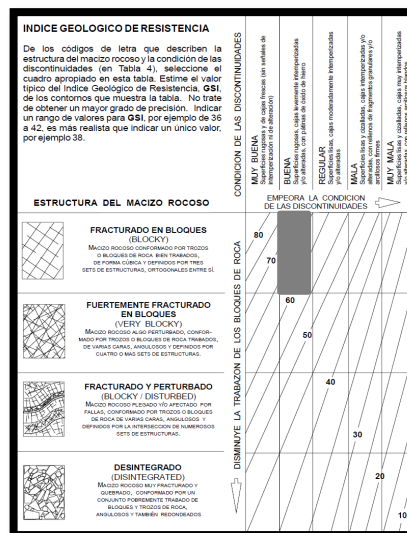
Figura 44. Clasificación GSI del bloque 4.

De acuerdo a la clasificación RMR y GSI, el bloque 4 presenta una valoración de 51, según los parámetros establecidos de la tabla 42 la corrección por las orientaciones de las discontinuidades del talud es favorable a estas restando un valor constante (5) a la clasificación adquirida según la tabla 5; obteniendo un resultado de 46. Esta clasificación se encuentra en un rango de 41-60 de clase III y calidad media, las características geotécnicas implantadas dentro del índice de calidad del macizo rocoso indica que el talud presenta una cohesión 2 – 3 Kg/cm<sup>2</sup> y un ángulo de fricción de 25°-35°.

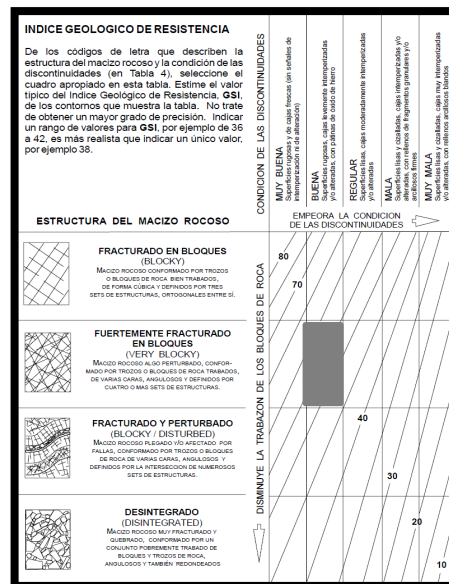
**Figura 45.** Clasificación GSI del bloque 5.

De acuerdo a la clasificación RMR y GSI, el bloque 5 presenta una valoración de 67, según los parámetros establecidos de la tabla 43 la corrección por las orientaciones de las discontinuidades del talud es favorable a estas restando un valor constante (5) a la clasificación adquirida según la tabla 5; obteniendo un resultado de 62. Esta clasificación se encuentra en un rango de 61-80 de clase II y calidad buena, las características geotécnicas implantadas dentro del índice de calidad del macizo rocoso indica que el talud presenta una cohesión  $3 - 4 \text{ Kg/cm}^2$  y un ángulo de rozamiento de  $30^{\circ}$ - $45^{\circ}$ .

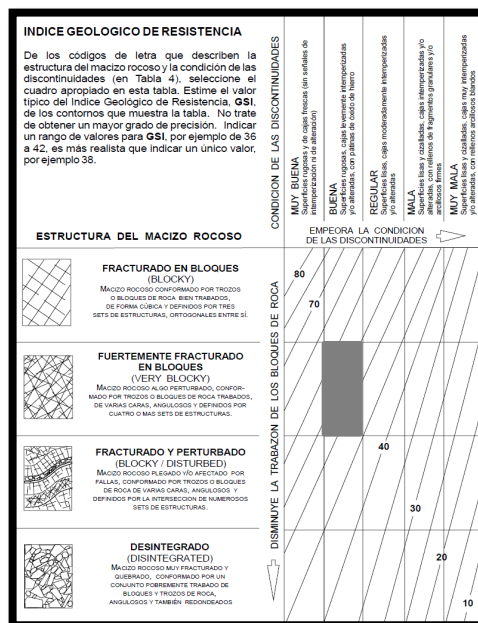
Figura 46. Clasificación GSI del bloque 6.

De acuerdo a la clasificación RMR y GSI, el bloque 6 presenta una valoración de 65, según los parámetros establecidos de la tabla 44 la corrección por las orientaciones de las discontinuidades del talud es favorable a estas restando un valor constante (5) a la clasificación adquirida según la tabla 5; obteniendo un resultado de 60. Esta clasificación se encuentra en un rango de 41-60 de clase III y calidad media, las características geotécnicas implantadas dentro del índice de calidad del macizo rocoso indica que el talud presenta una cohesión 2 – 3 Kg/cm<sup>2</sup> y un ángulo de fricción de 25°-35°.

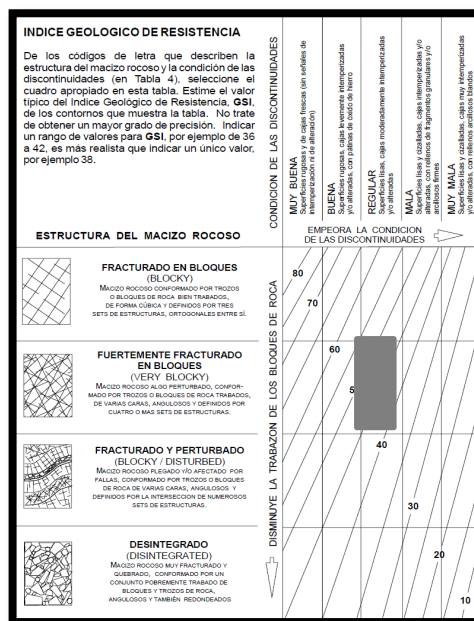
**Figura 47.** Clasificación GSI del bloque 7.

De acuerdo a la clasificación RMR y GSI, el bloque 7 presenta una valoración de 63, según los parámetros establecidos de la tabla 45 la corrección por las orientaciones de las discontinuidades del talud es favorable a estas restando un valor constante (5) a la clasificación adquirida según la tabla 5; obteniendo un resultado de 58. Esta clasificación se encuentra en un rango de 41-60 de clase III y calidad media, las características geotécnicas implantadas dentro del índice de calidad del macizo rocoso indica que el talud presenta una cohesión  $2 - 3 \text{ Kg/cm}^2$  y un ángulo de fricción de  $25^\circ - 35^\circ$ .

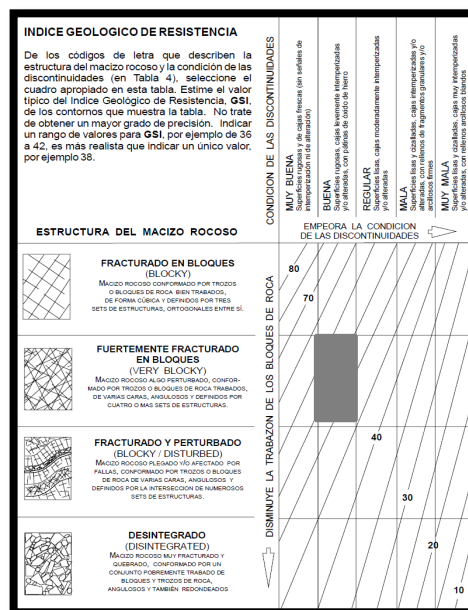
**Figura 48.** Clasificación GSI del bloque 8.

De acuerdo a la clasificación RMR y GSI, el bloque 8 presenta una valoración de 68, según los parámetros establecidos de la tabla 48 la corrección por las orientaciones de las discontinuidades del talud es favorable a estas, restando un valor constante (5) a la clasificación adquirida según la tabla 5; obteniendo un resultado de 63. Esta clasificación se encuentra en un rango de 61-80 de clase II y calidad buena, las características geotécnicas implantadas dentro del índice de calidad del macizo rocoso indica que el talud presenta una cohesión  $3 - 4 \text{ Kg/cm}^2$  y un ángulo de rozamiento de  $30^\circ - 45^\circ$ .

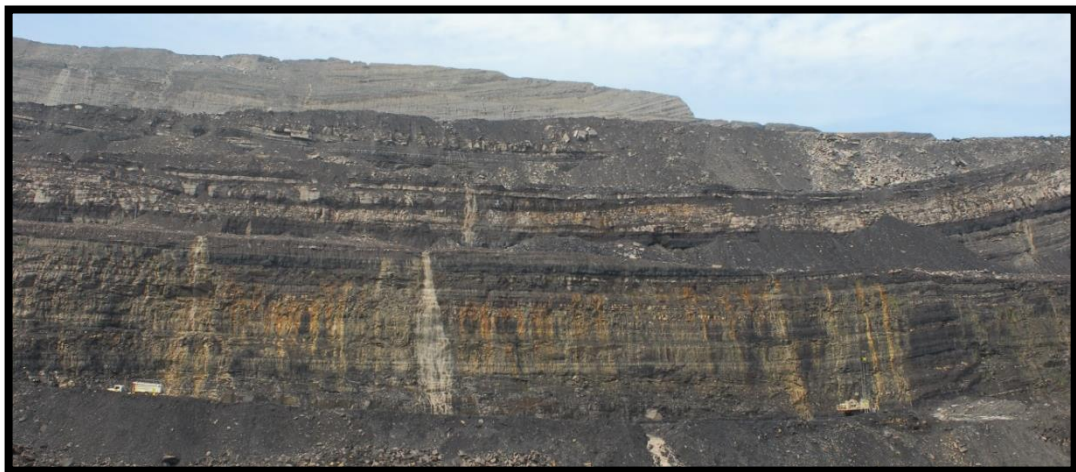
Se encuentra ubicada dentro del sinclinal la jagua. El talud forma bancos de 20 metros con una inclinación de  $63^{\circ}$ , se ubica en la parte W-E del sinclinal y tiene una longitud aproximada de 462 metros; presenta planos de discontinuidades con direcciones NE y SW delimitadas verticalmente de los planos de estratificación, estos planos presentan algunas superficies con rellenos de arcillas.

**Imagen 4.** Aspecto general del talud presente en bloque 4. Ubicación E-W.

El talud presenta grado medio de meteorización y erosión, presencia de agua en algunas parte del talud como se puede ver en la imagen 4.

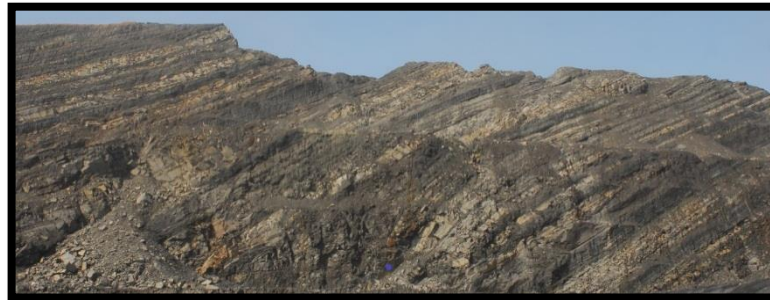
**Imagen 5.** Aspecto general del talud presente en bloque 5. Ubicación W.

Las imágenes 5 y 6 muestran las condiciones generales del bloque, en la parte Oeste (W) presentando desprendimiento de roca, grado medio de meteorización y oxidación en la roca, también se presentan fallas que afecta la estabilidad de talud; por esta razón se realizara un análisis cinemático con los tres modos de falla principales.

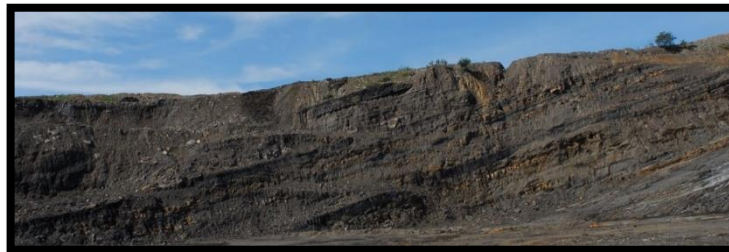
Se encuentra ubicada dentro del sinclinal la jagua. El talud forma bancos de 10 metros con una inclinación de 63°, se ubica en la parte W-E del sinclinal; en la parte Oeste (W) tiene una longitud aproximada de 244 metros y la parte Este (E) tiene una longitud aproximada de 302 metros; presenta planos de discontinuidades con direcciones NE y SW delimitadas verticalmente de los planos de estratificación, estos planos presentan algunas superficies con rellenos de arcillas.

**Imagen 7.** Aspecto general del talud presente en bloque 6. Ubicación W.

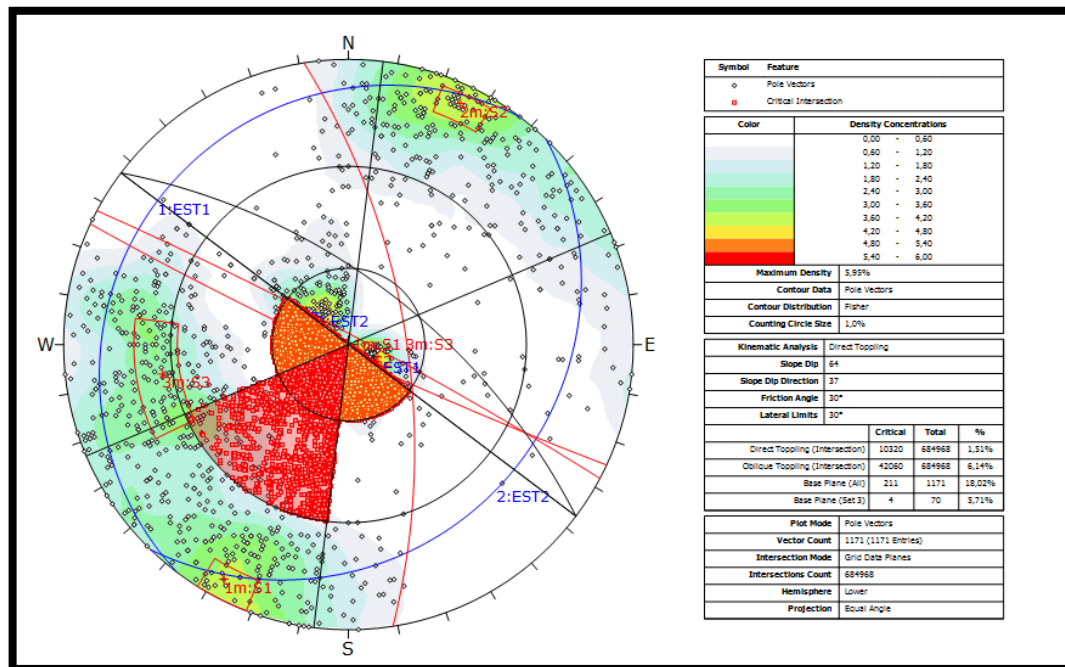
**Figura 57.** Análisis cinemático por falla toppling del bloque 6.

En este caso, En este caso, la figura 57 muestra la información en términos de recuentos ponderados de polos, el direct toppling representan las intersecciones de los polos. La tabla 55 presenta un porcentaje bajo (18,02%) y un área critica de todos polos (211/1171).

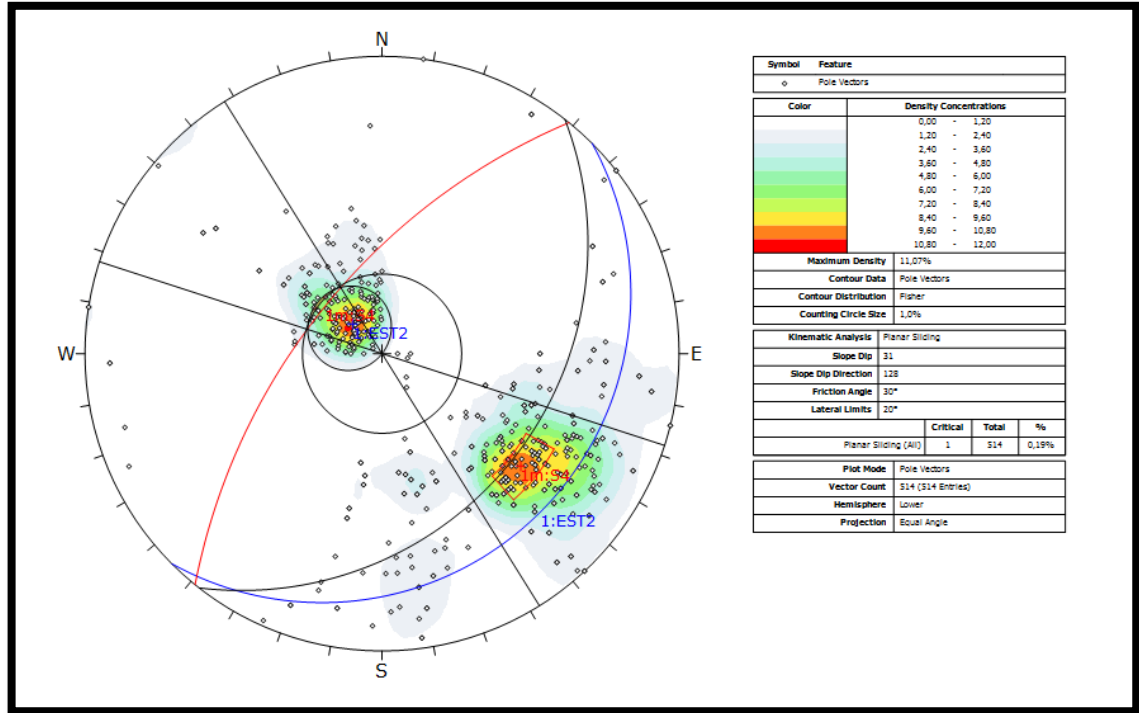
**Figura 58.** Análisis cinemático por falla planar del bloque 7.

En este caso, En la figura 58 muestra la dirección de inmersión de los planos, está dentro de un intervalo angular con dirección de inmersión diferente; la adición de los límites laterales no cambia los resultados, ya que 1 polo está contenido dentro del área crítica. La tabla 56 muestra lo resultados de todos los polos (1/514), se logra observar que la probabilidad de falla planar es muy baja para esta combinación de orientación de pendiente y ángulo de fricción.

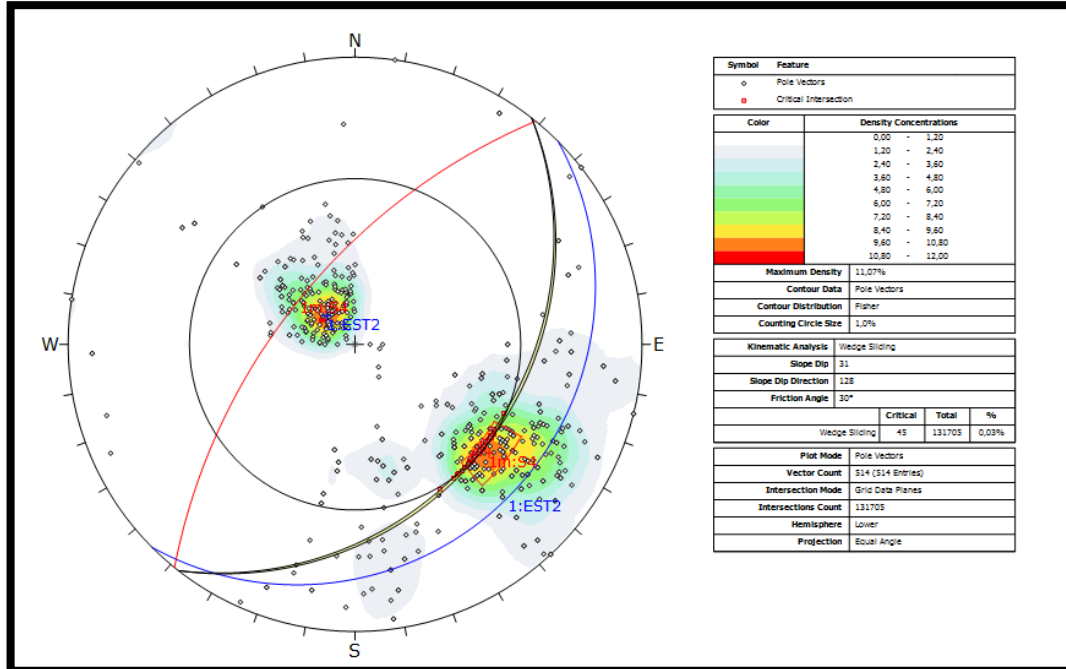
**Figura 59.** Análisis cinemático por falla en cuña del bloque 7.

En este caso, todos los puntos que se observan en la figura 59 son puntos de intersección, donde cada punto trazado representa dos puntos de articulación y se consideran los planos del archivo, es decir, cada plano se intersecciona con otro plano para determinar los puntos de intersección; el porcentaje de las intersecciones críticas en comparación con el número total es muy bajo (0,03%). por lo que la falla en cuña no es de gran preocupación para esta orientación de pendiente, en la tabla 57 muestra los resultados de todos los polos críticos.

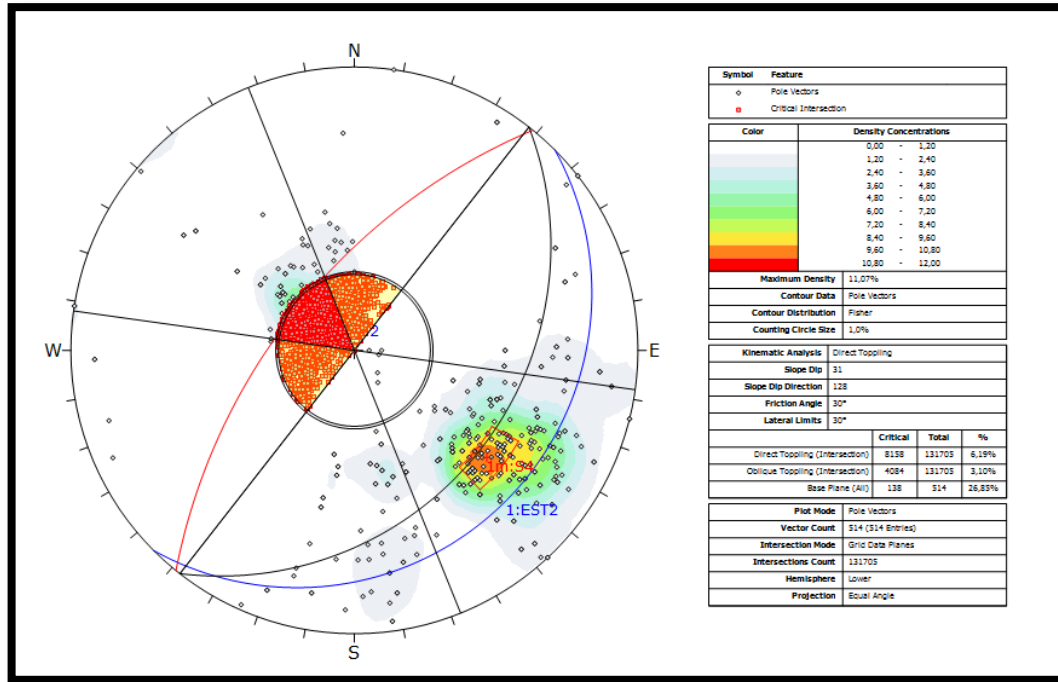
**Figura 60.** Análisis cinemático por falla toppling del bloque 7.

En este caso, la figura 60 muestra la información en términos de recuentos ponderados de polos, el direct toppling representan las intersecciones de los polos. La tabla 58 presenta un porcentaje de medio a bajo (26,85%) y un área crítica de todos polos (138/514).

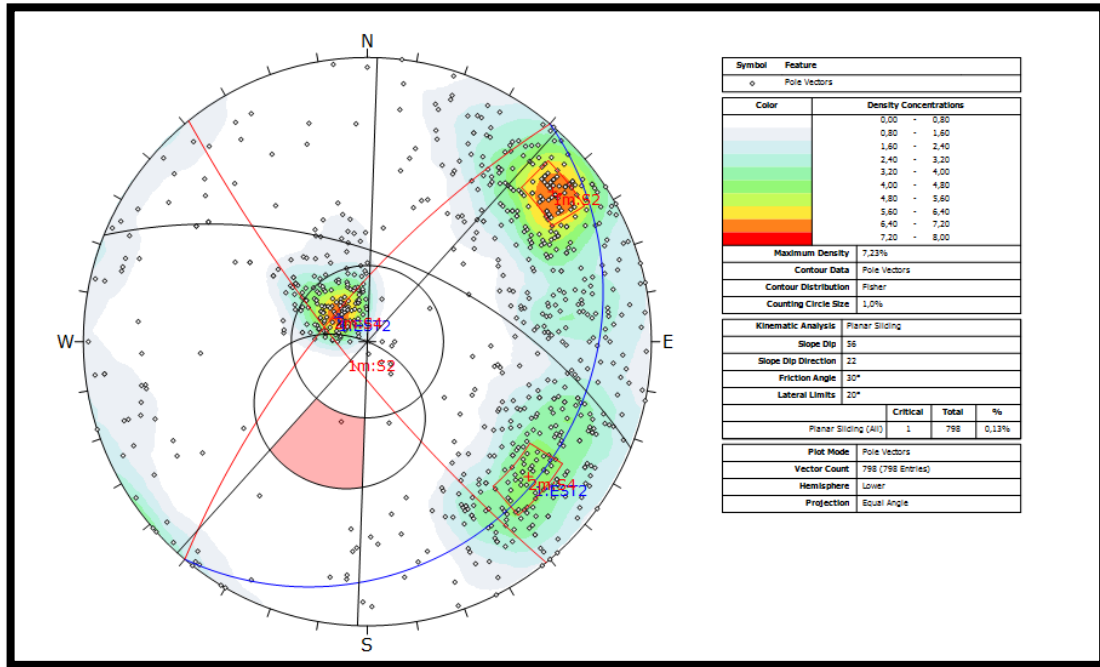
**Figura 61.** Análisis cinemático por falla planar del bloque 8 pitSur.

En este caso, En la figura 61 muestra la dirección de inmersión de los planos, está dentro de un intervalo angular con dirección de inmersión diferente; la adición de los límites laterales no cambia los resultados, ya que 1 polo está contenido dentro del área crítica. La tabla 59 muestra lo resultados de todos los polos (1/798), se logra observar que la probabilidad de falla planar es muy baja para esta combinación de orientación de pendiente y ángulo de fricción.

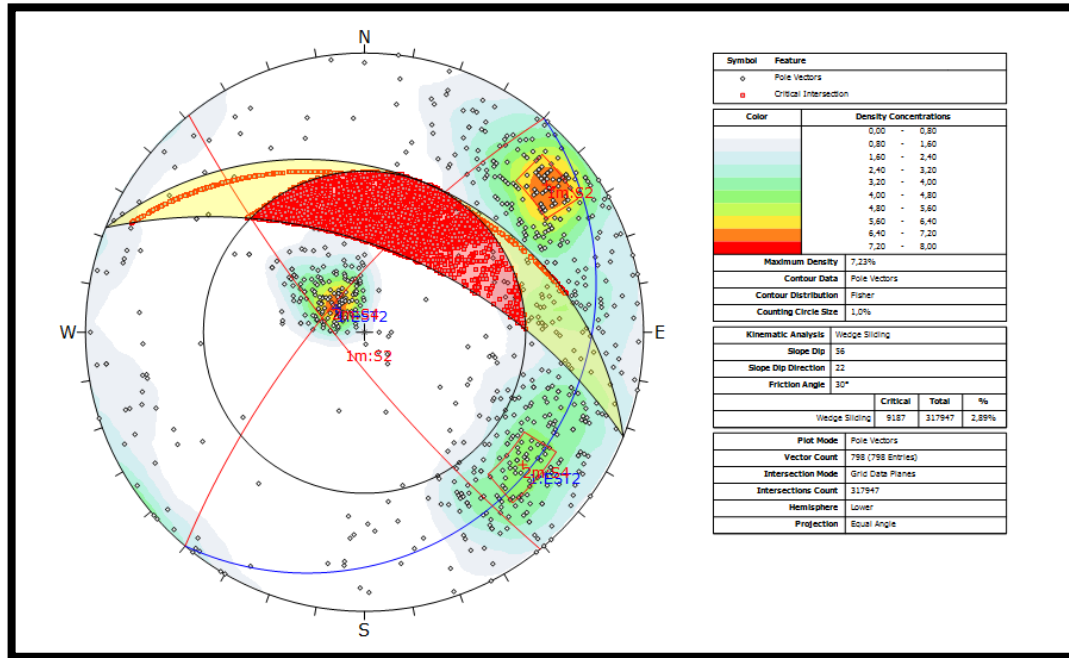
**Figura 62.** Análisis cinemático por falla en cuña del bloque 8 pitSur.

En este caso, todos los puntos que se observan en la figura 62 son puntos de intersección, donde cada punto trazado representa dos puntos de articulación y se consideran los planos del archivo, es decir, cada plano se intersectan con otro plano para determinar los puntos de intersección; el porcentaje de las intersecciones críticas en comparación con el número total es muy bajo (2,89%). por lo que la falla en cuña no es de gran preocupación para esta orientación de pendiente, en la tabla 60 muestra los resultados de todos los polos críticos.

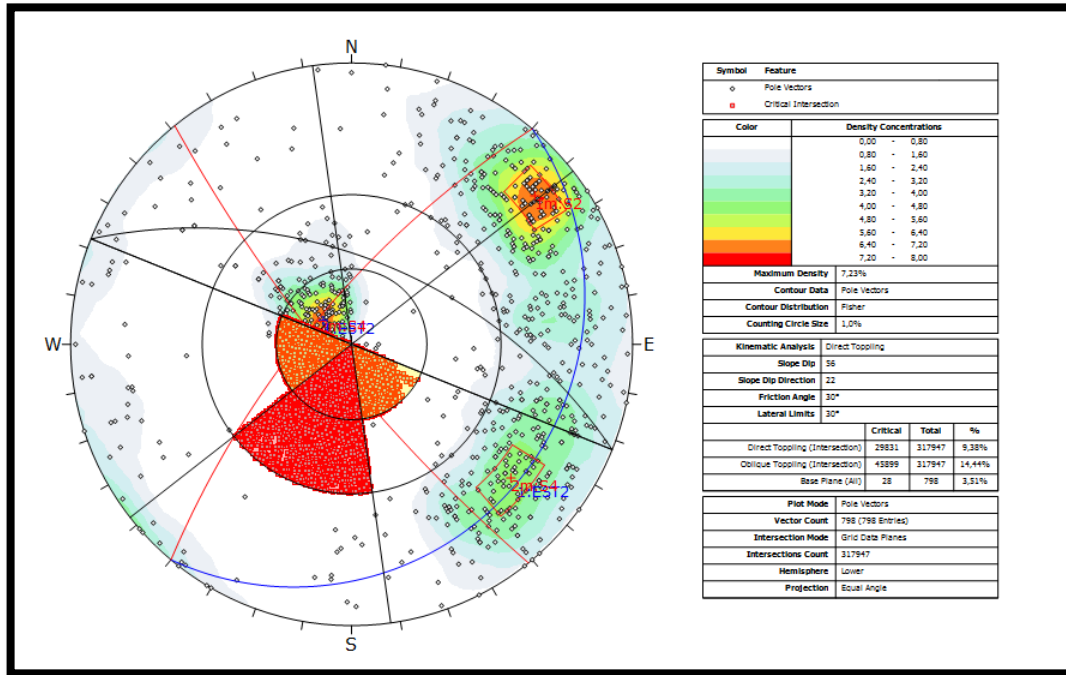
**Figura 63.** Análisis cinemático por falla toppling del bloque 8 pitSur.

En este caso, la figura 63 muestra la información en términos de recuentos ponderados de polos, el direct toppling representan las intersecciones de los polos. La tabla 61 presenta un porcentaje bajo (3,51%) y un área crítica de todos polos (28/798).

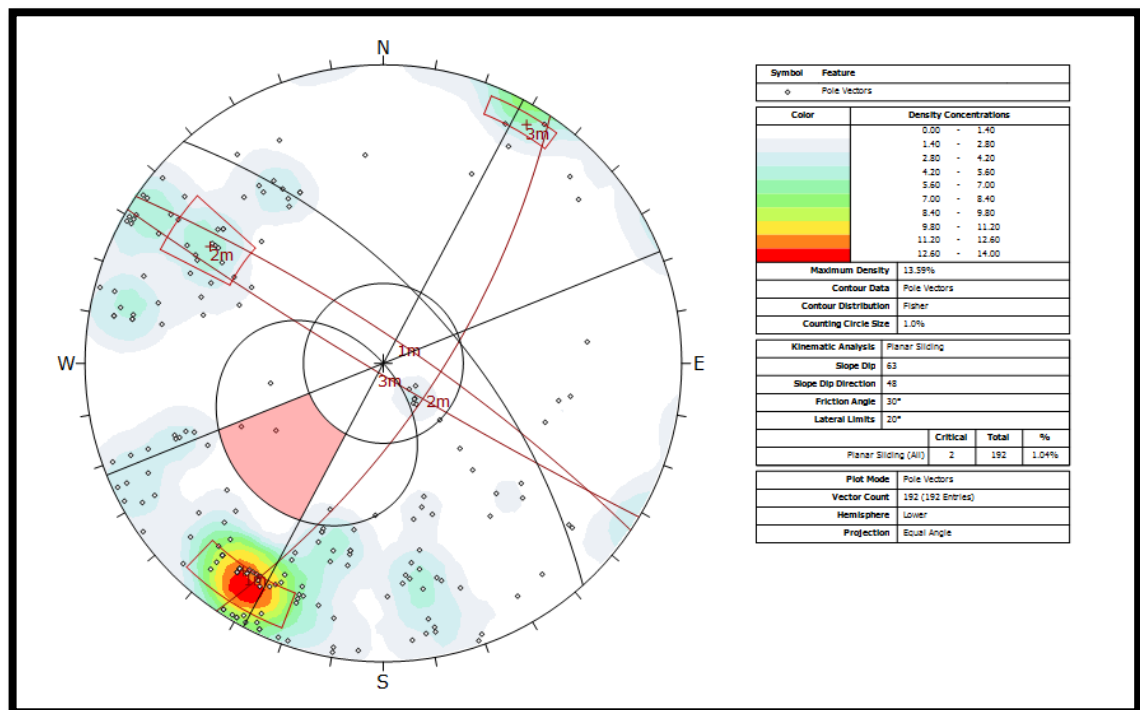
**Figura 64.** Análisis cinemático por falla planar del bloque 5.

En este caso, En la figura 64 muestra la dirección de inmersión de los planos, está dentro de un intervalo angular con dirección de inmersión diferente; la adición de los límites laterales no cambia los resultados, ya que 2 polos están contenidos

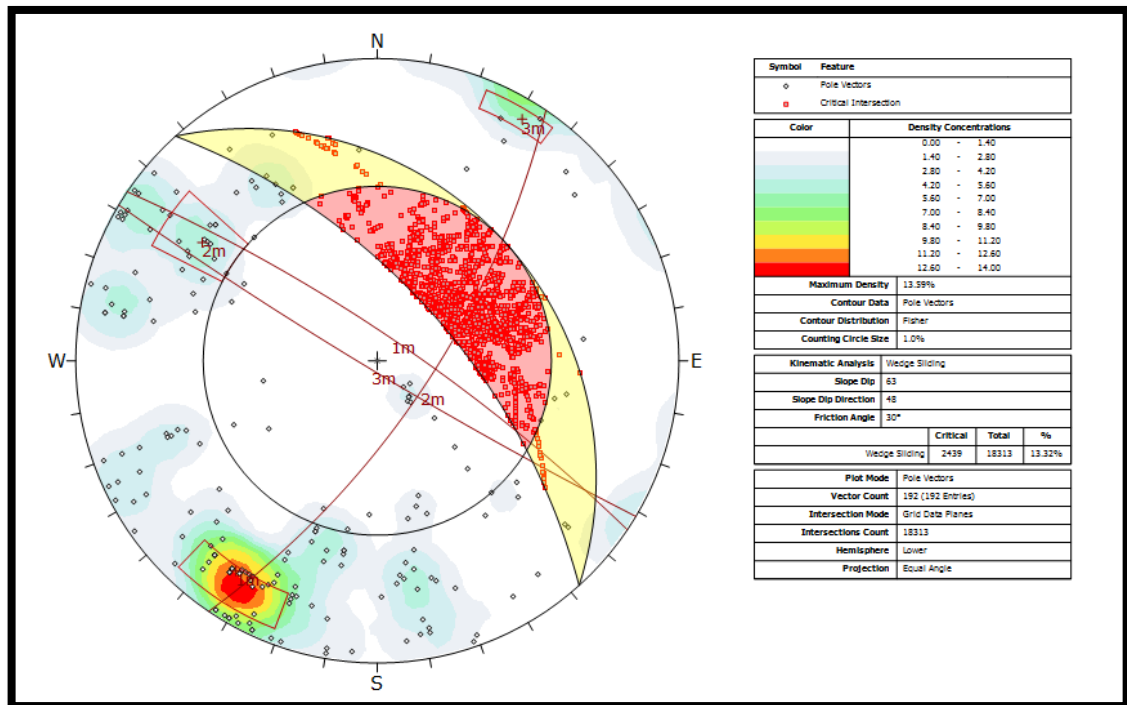
**Figura 65.** Análisis cinemático por falla en cuña del bloque 5.

En este caso, todos los puntos que se observan en la figura 66 son puntos de intersección, donde cada punto trazado representa dos puntos de articulación y se consideran los planos del archivo, es decir, cada plano se intersectan con otro plano para determinar los puntos de intersección; el porcentaje de las intersecciones críticas en comparación con el número total es muy bajo (13,32%). por lo que la falla en cuña no es de gran preocupación para esta orientación de pendiente, en la tabla 63 muestra los resultados de todos los polos críticos.

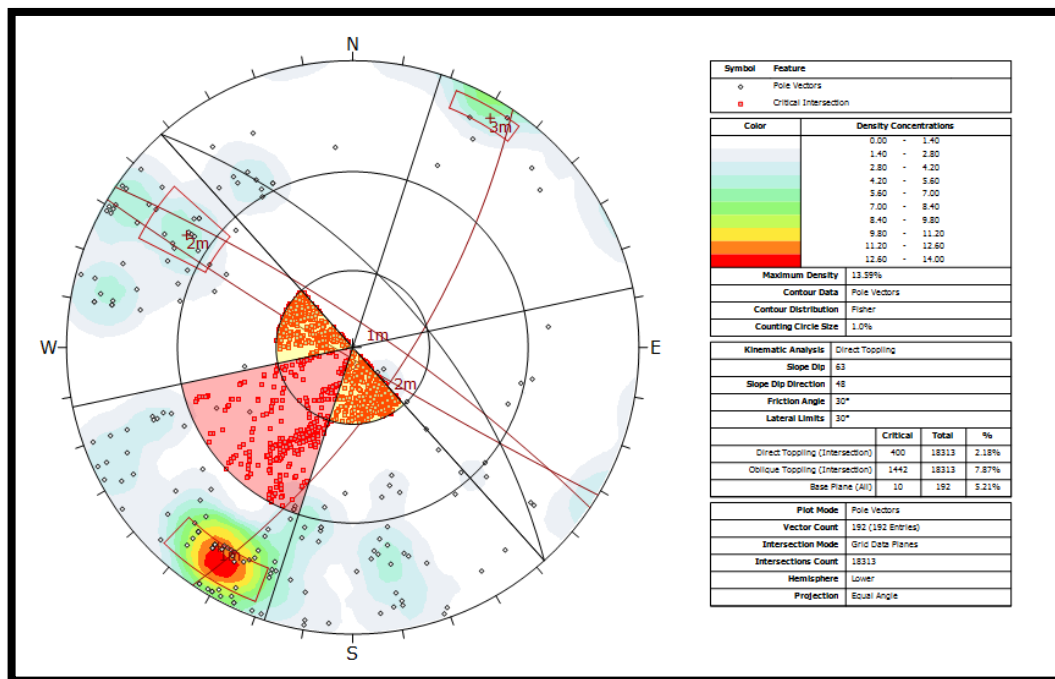
**Figura 66.** Análisis cinemático por falla toppling del bloque 5.

En este caso, la figura 66 muestra la información en términos de recuentos ponderados de polos, el direct toppling representan las intersecciones de los polos. La tabla 64 presenta un porcentaje bajo (5,21%) y un área crítica de todos polos (10/192).

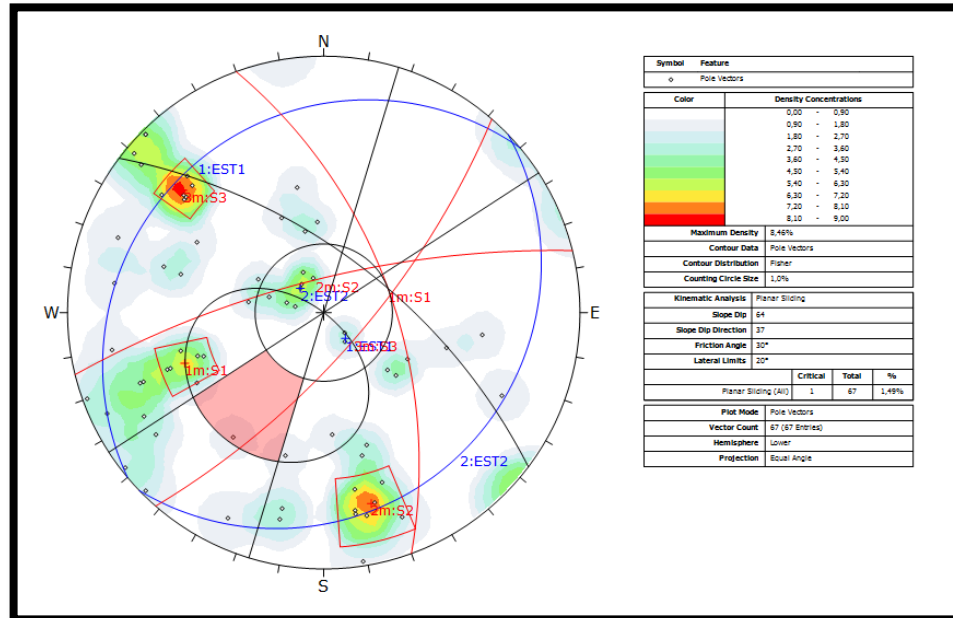
**Figura 67.** Análisis cinemático por falla planar del bloque 6.

En este caso, En la figura 67 muestra la dirección de inmersión de los planos, está dentro de un intervalo angular con dirección de inmersión diferente; la adición de los límites laterales no cambia los resultados, ya que 1 polo está contenido dentro del área crítica. La tabla 65 muestra lo resultados de todos los polos (1/67), se logra observar que la probabilidad de falla planar es muy baja para esta combinación de orientación de pendiente y ángulo de fricción.

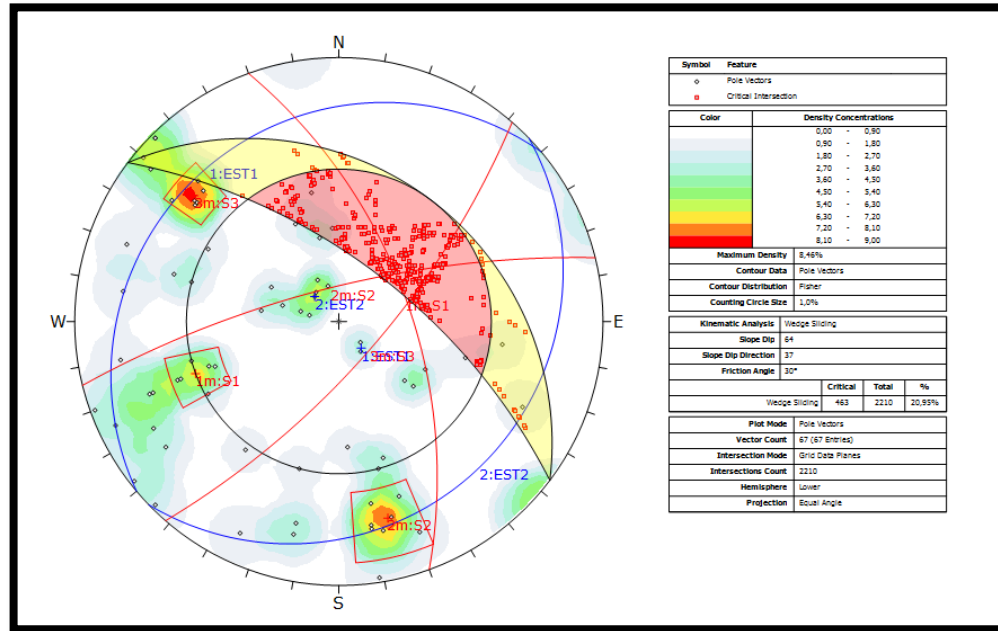
**Figura 68.** Análisis cinemático por falla en cuña del bloque 6.

En este caso, todos los puntos que se observan en la figura 68 son puntos de intersección, donde cada punto trazado representa dos puntos de articulación y se consideran los planos del archivo, es decir, cada plano se intersecta con otro plano para determinar los puntos de intersección; el porcentaje de las intersecciones críticas en comparación con el número total es muy bajo (20,95%). por lo que la falla en cuña no es de gran preocupación para esta orientación de pendiente, en la tabla 66 muestra los resultados de todos los polos críticos.

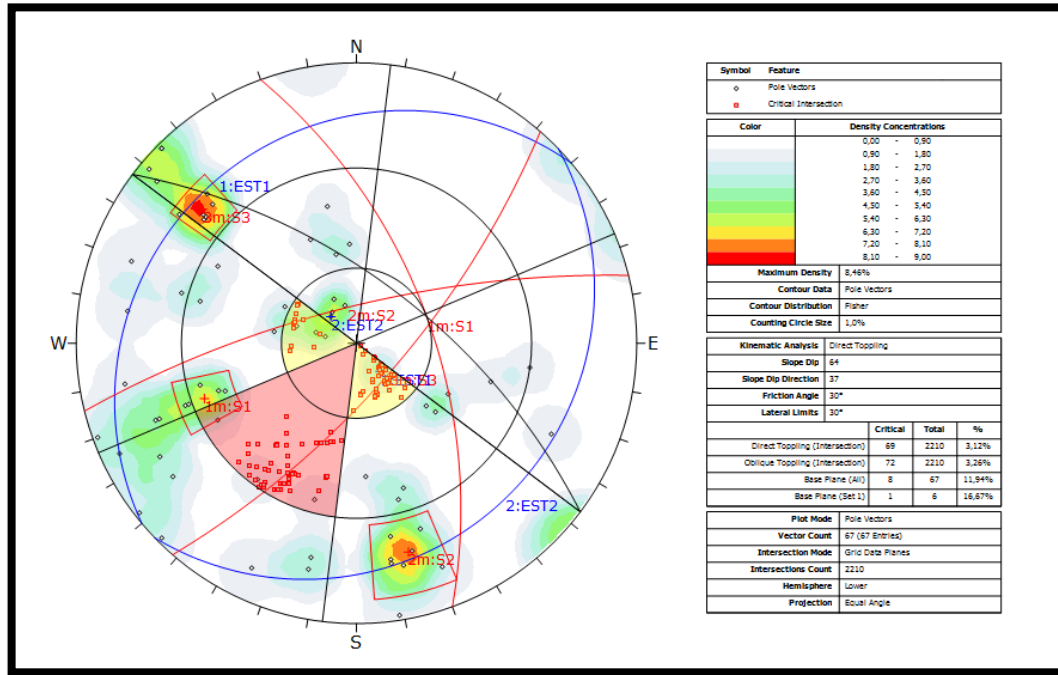
**Figura 69.** Análisis cinemático por falla toppling del bloque 6.

En este caso, la figura 69 muestra la información en términos de recuentos ponderados de polos, el direct toppling representan las intersecciones de los polos. La tabla 67 presenta un porcentaje bajo (11,94%) y un área crítica de todos polos (8/67).
